# GEOTEKNISK RAPPORT

**Vestbirk, Søvejen 62 og Bredvadmøllevej 30**

PROJEKTNUMMER 41006721

GEOTEKNISK UNDERSØGELSESRAPPORT

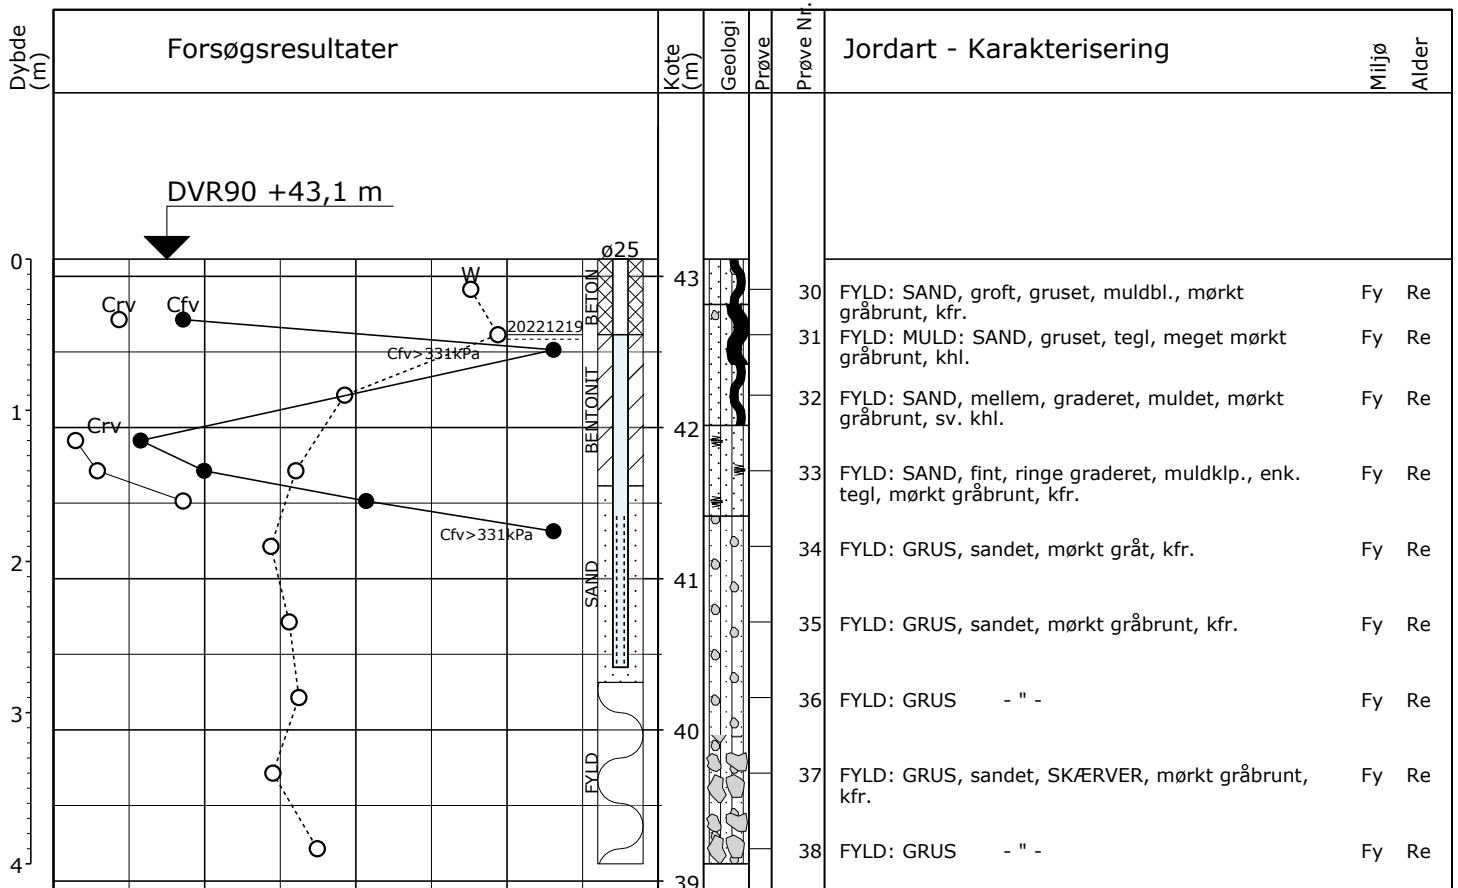
Boret af: PEBT Dato: 2022.12.19 Bedømt af: PETS DGU Nr.: Boring: B1

Ved boring B1 er der truffet fyldjord overvejende bestående af sand og grus til 4 m's dybde. Ved boring B2 er der under 1,5 meter fyldjord (sand og grus), truffet blødbund i form af gytje og sand til ca. 2,5 m's dybde, herunder er der lokaliseret bæredygtigt senglacialt smeltevandssand til slutdybden 4,0 m.u.t.

Overside af bæredygtige aflejringer er ikke truffet i boring B1, men der ses udskiftning til mere end 4 m med fyldmaterialer af sand og -grus, som ikke vil give anledning til betydelige sætninger. Blødbund som truffet i boring B2 til 2,5 m under terræn vil kunne give anledning til sætninger.

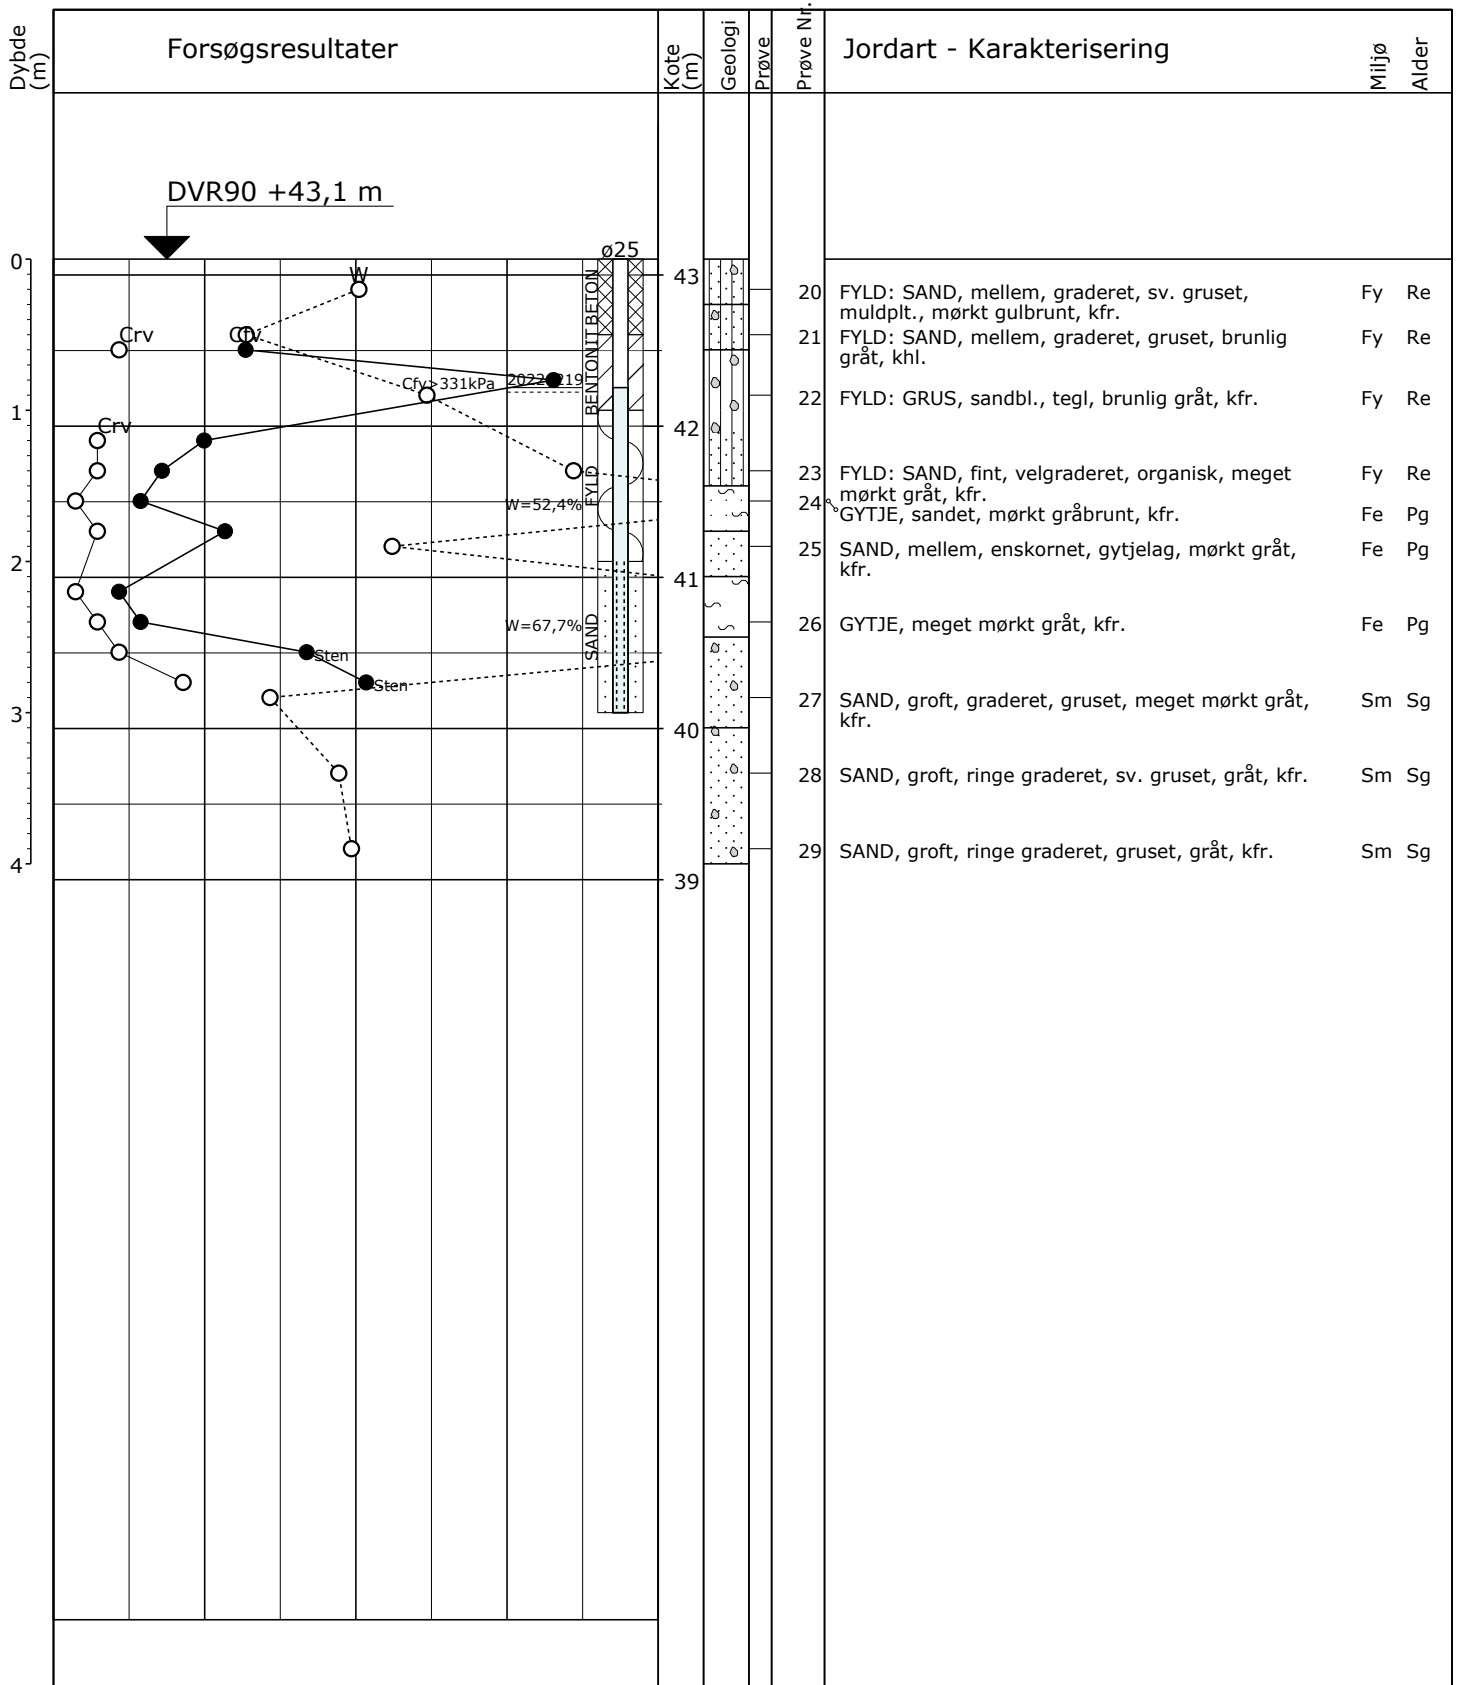
Boret af: PEBT      Dato: 2022.12.19    Bedømt af: PETS      DGU Nr.:      Boring: B2

I de truffne gytjeaflejringer i boring B2 er der målt vingestyrker mellem 40 og 60 kN/m<sup>2</sup>.

Med de relativt beskedne mængder blødbund der er truffet, og med antagelse om at vandspejlet i tidligere tørkeperioder har stået betydeligt lavere, forventes det kun at blive aktuelt med meget beskedne sætninger, i størrelsesordenen et par cm.

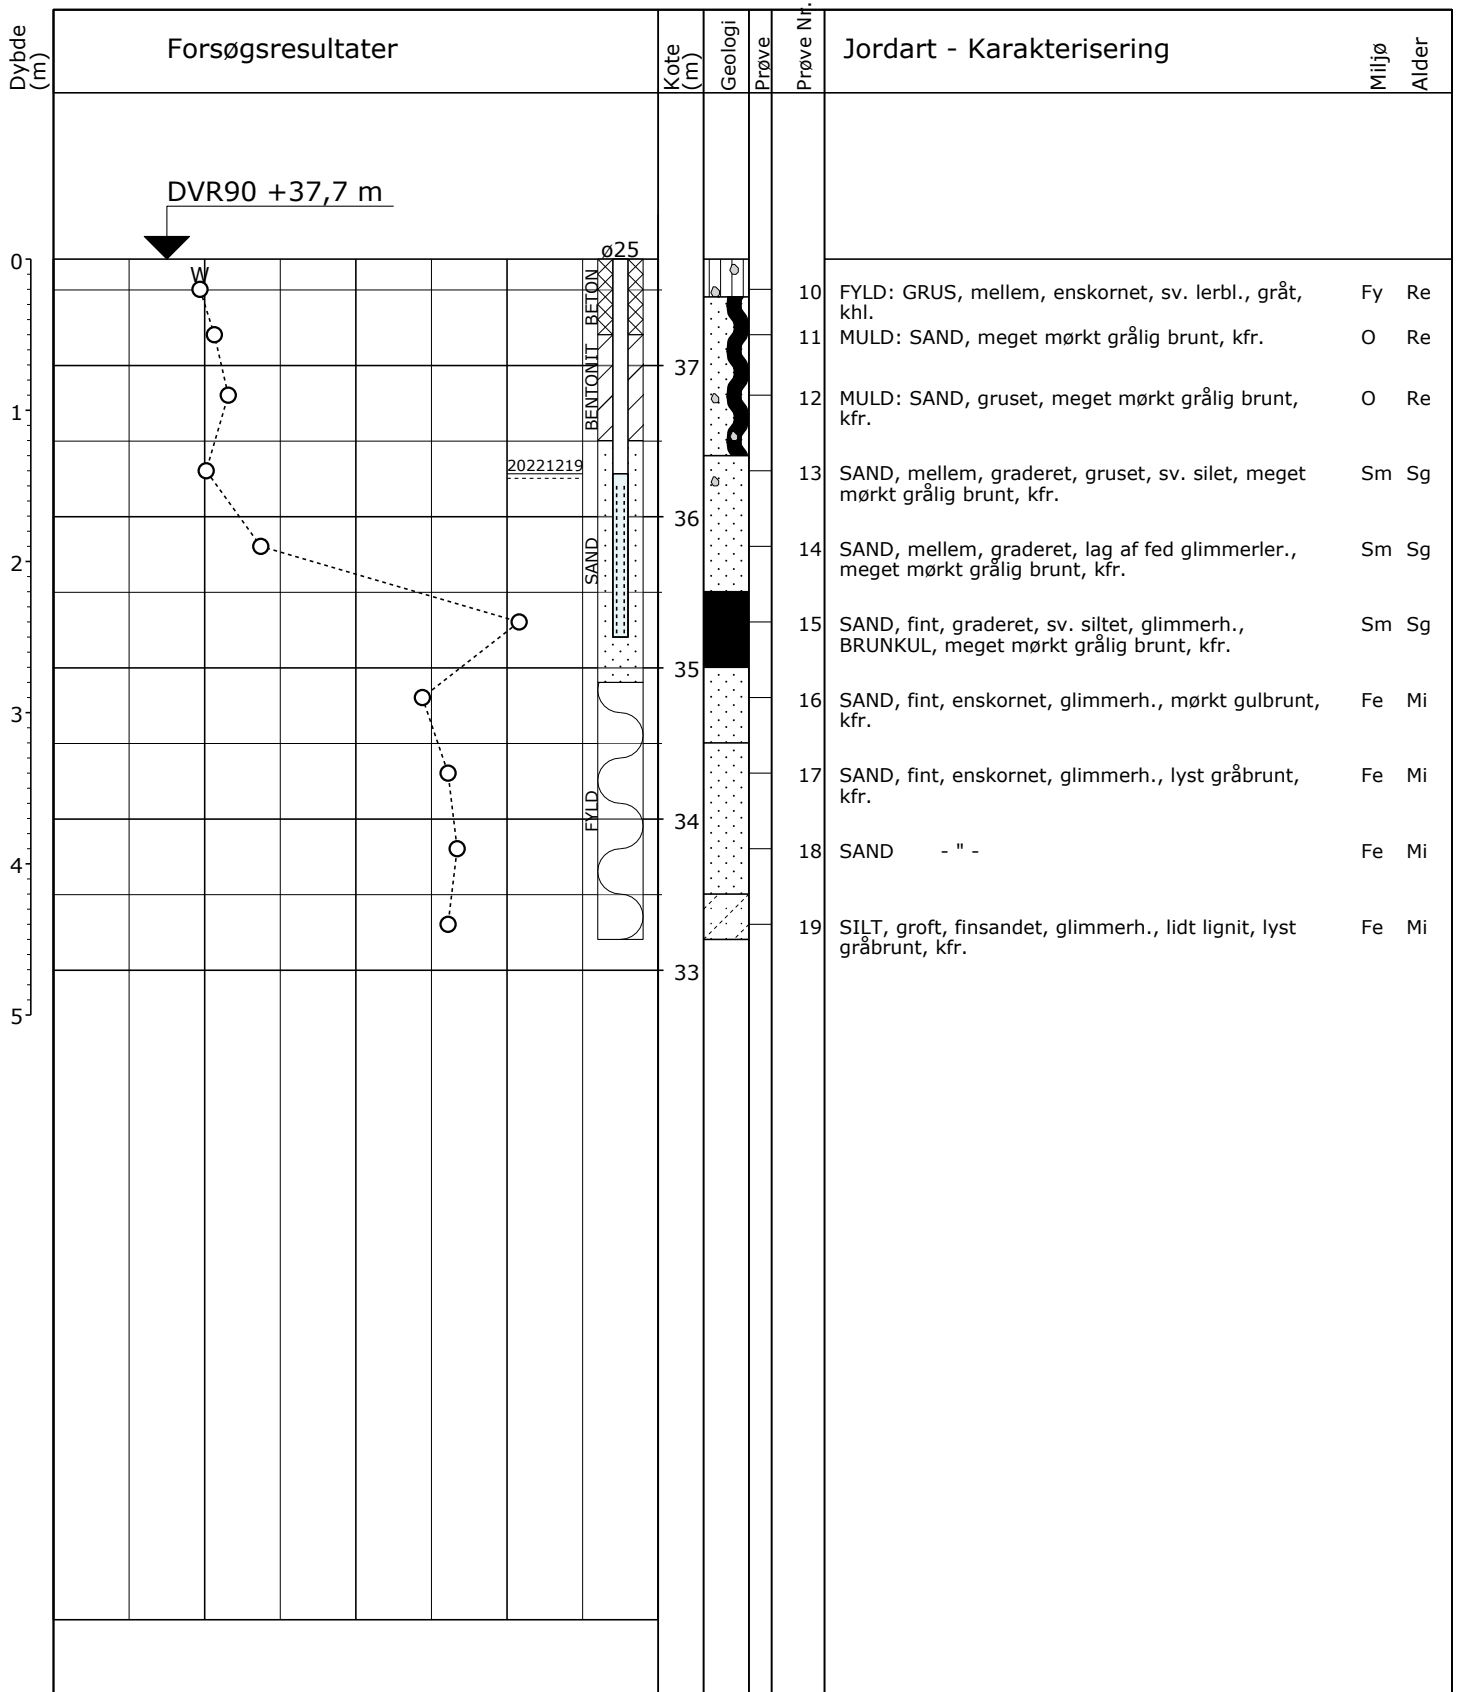
Boring: B3

I borerne B3 og B4 er der truffet over- og fyldjord i form af grus muld og sand til 1,2 á 1,3 meters dybde. Herunder er der lokaliseret bæredygtige senglaciale eller ældre aflejringer i form af smeltevandssand til slutdybden 4,0 m.u.t.

Da grundvandsspejl er konstateret 1,4 og 2,0 m under terræn i "sætningsfrie" aflejringer af bæredygtigt smeltevandssand, vil fremtidig grundvandssænkning ikke medføre sætninger i højereliggende aflejringer.
