Besigtigelsesnotat beskyttet natur – Strækning Bredvadmøllevej - Silkeborgvej

Strækningen Bredvadmølleven – Silkeborgvej, syd og øst for Gudenåen

Bredvadmøllevej – Silkeborgvej nord / vest for Gudenåen

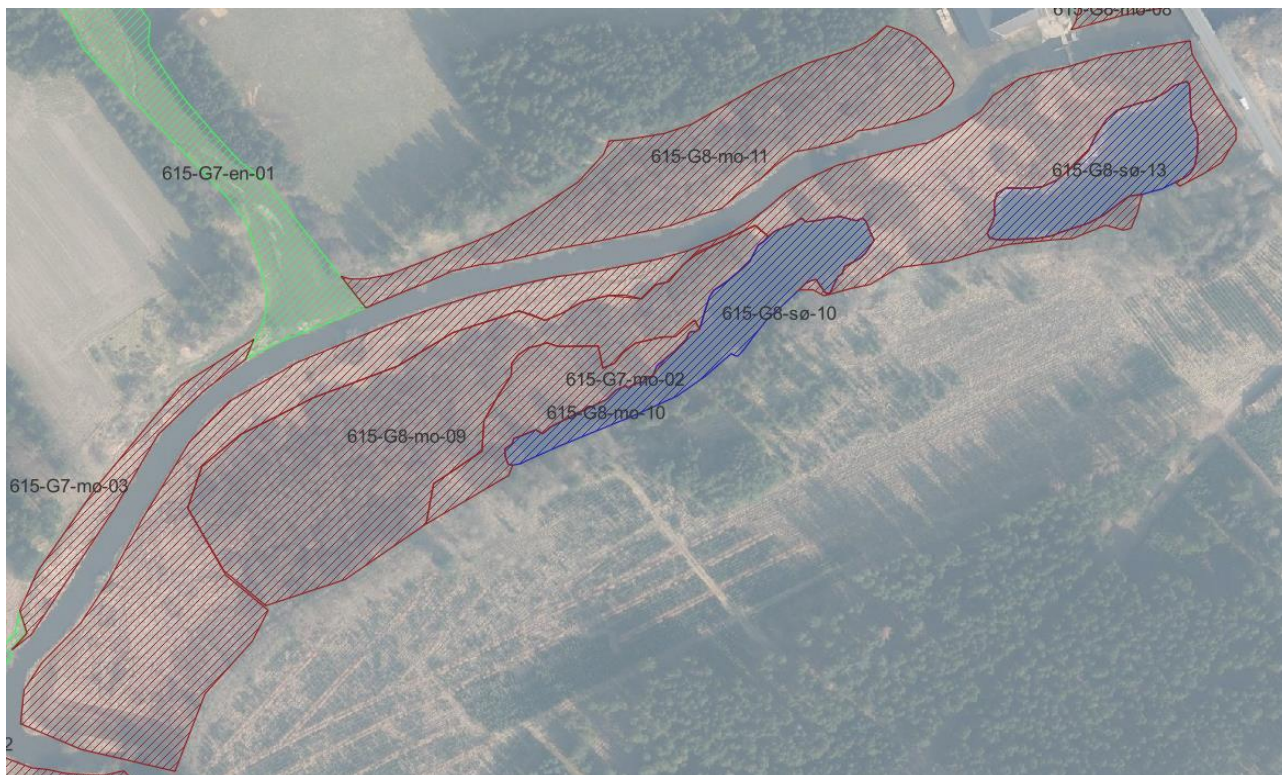
Figur 2. Inddeling af moseområde vest for Bredvadmøllevej, syd for Gudenå. 615-G7-mo-02 er den langstrakte mose direkte mod Gudenåen. Luftfoto 2022, Copyright DAF.

På Gudenåens sydlige brink umiddelbart opstrøms Bredvadmøllevej ligger et varieret moseområde med 2 vandhuller. Det østlige vandhul står i direkte kontakt med Gudenåen via en bred kanal gennem pilekrattet. Hele moseområdet modtager trykvand fra sydforliggende skrænt. Området fremstår uoplejet. Moseområdet er på baggrund af besigtigelse 2021 inddelt i § 3 beskyttede naturområder, jf. figur 2 nedenfor.

615-G8-mo-10 er et fint lysåbent moseområde med hængesæk og rigkær. Meget urterigt med mange positive indikatorarter for mose. Der blev registreret 29 stjernearter fra mosen.

615-G8-mo-09 er et fint og varieret artsrigt lysåbent ældre pilekrat med rig urteflora i bunden, og områder med blankt vand på terræn. Der er registreret 27 stjernearter fra mosen.

615-G7-mo-02 er en højstaudemose, der indeholder store partier med ensartede bestande af almindelig mjøddurt, vandskræppe, græsser, nikkende star mm. Strækningen mod Gudenåen udgøres af en tør vold, pga. årtiers oprensning af gudenåen. Mosens indhold af plantearter, der kan tåle et højere indhold af næring, indikerer, at mosen ved større afstrømninger oversvømmes med næringsrigt Gudenåvand.

Mellem højstaudepartierne er der områder, hvor der vokser planter karakteristiske for rigkær. Der blev noteret 24 stjernearter fra mosen. De fleste af disse er noteret i området mod de to andre moser, dvs. modsat Gudenåen.

615-G8-sø-10 (det sydlige vandhul). Vandhullet modtager bagfrakommende trykvand. Vandhullet har en høj naturtilstand, klarvandet, med et rigt dyreliv og en vandhulsbræmme med mange karakteristiske vandhuls og moseplanter. Der løber en mindre grøft/rende i mosen fra vandhullets østlige ende til det øst for beliggende vandhul. I 2012 blev registreret seks arter af padder, herunder spidssnudet frø og stor vandsalamander, samt spor af odder.

615-G8-sø-13 (det østlige vandhul) modtager dels vand fra det sydlige vandhul og dels står det via. en kanal i hydrologisk kontakt med Gudenåen. Ved besigtigelsen i 2021 er vandhullet klarvandet, men dog næringspåvirket, da vandet er mere uklart end det sydlige vandhul. Vegetation og smådyrsliv er artsrigt. I 2012 blev registreret den meget sjældne vandbille *Hydrophilus piceus*, seks arter af padder, heraf spidssnudet frø og stor vandsalamander.

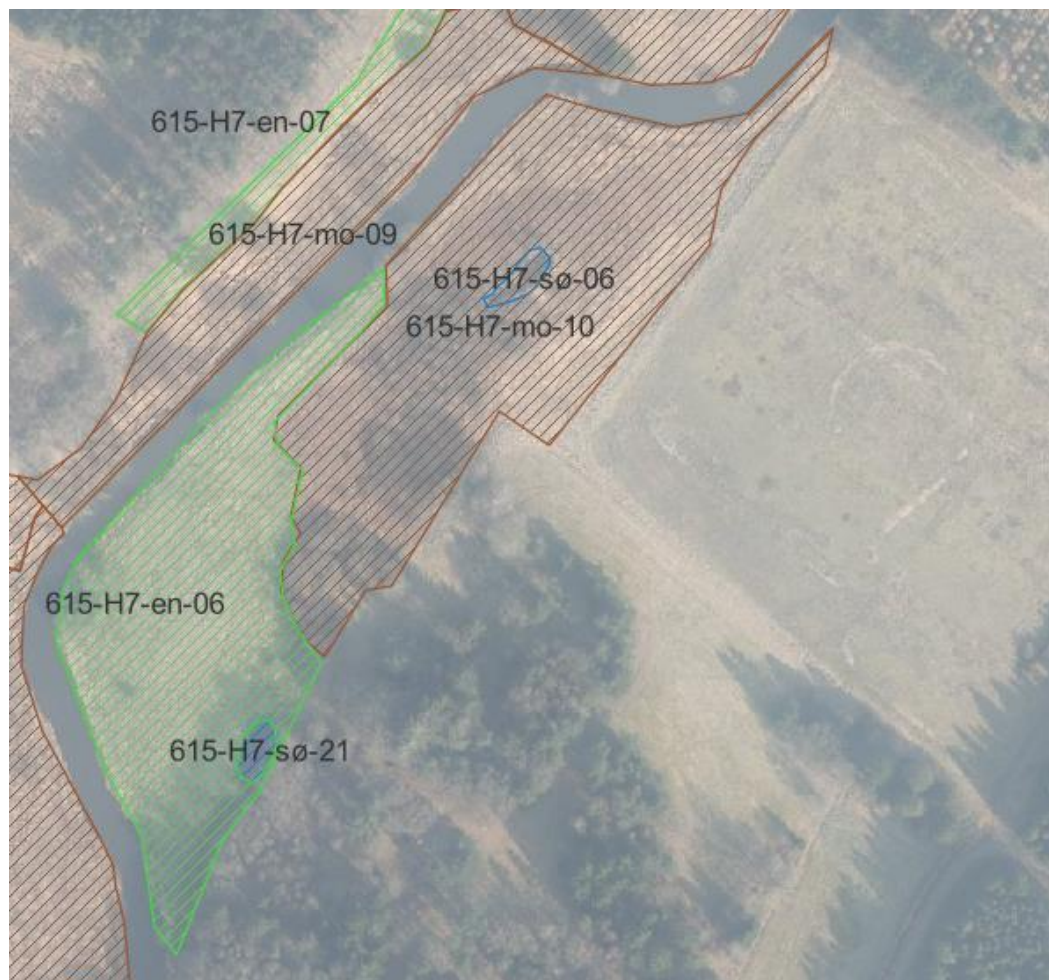
Figur 3: Mose 615-H7-en-06. Luftfoto 2022. Copyright DAF.

615-H7-mo-10 er et fint og artsrigt moseområde med mange karakteristiske mosearter tilstede.. Området domineres af nikkende star. Der er hængesæk omkring vandhullet. Artsrigt pilekrat. I området er der flere gamle grøfter, som gennemskærer området. Grøfterne har ikke længere en drænende funktion. Under besigtigelsen blev der registreret 20 stjernearter.

Mosen har en beregnet naturtilstand på 0,6 svarende til en god naturtilstand.

615-H7-sø-06 er et fint vandhul omgivet af hængesæk. Urterig bræmme udgøres af topstar, få pil og rødæl. Derudover blev der fundet følgende arter karakteristisk for vandhuller af en god kvalitet. Stor andemad, korsandemad, topstar, trævlekrone, gul iris.

615-H7-en-06 er en fin eng mod Gudenåen med en del naturtypekarakteristiske arter. Engen er forholdsvis tør, især mod Gudenåen. Der er vådere partier mod mose, skovkant og vandhul. Gammel grøft gennem området, der ikke længere er i funktion.

Under besigtigelsen blev der registreret 13 stjernearter. Mosen har en beregnet naturtilstand på 0,54 svarende til en moderat naturtilstand.

615-H7-sø-21 er et fint vandhul i kanten af engområde. Vandhullet har en urterig bræmme i bredzonen, hvor næbstar og brudelys dominerer. Ved besigtigelse i 2021 blev vandhullets naturtilstand estimeret til moderat. Fra besigtigelsen i 2012, hvor også dyrelivet blev monitoreret, er der gjort fund af spidssnudet frø.

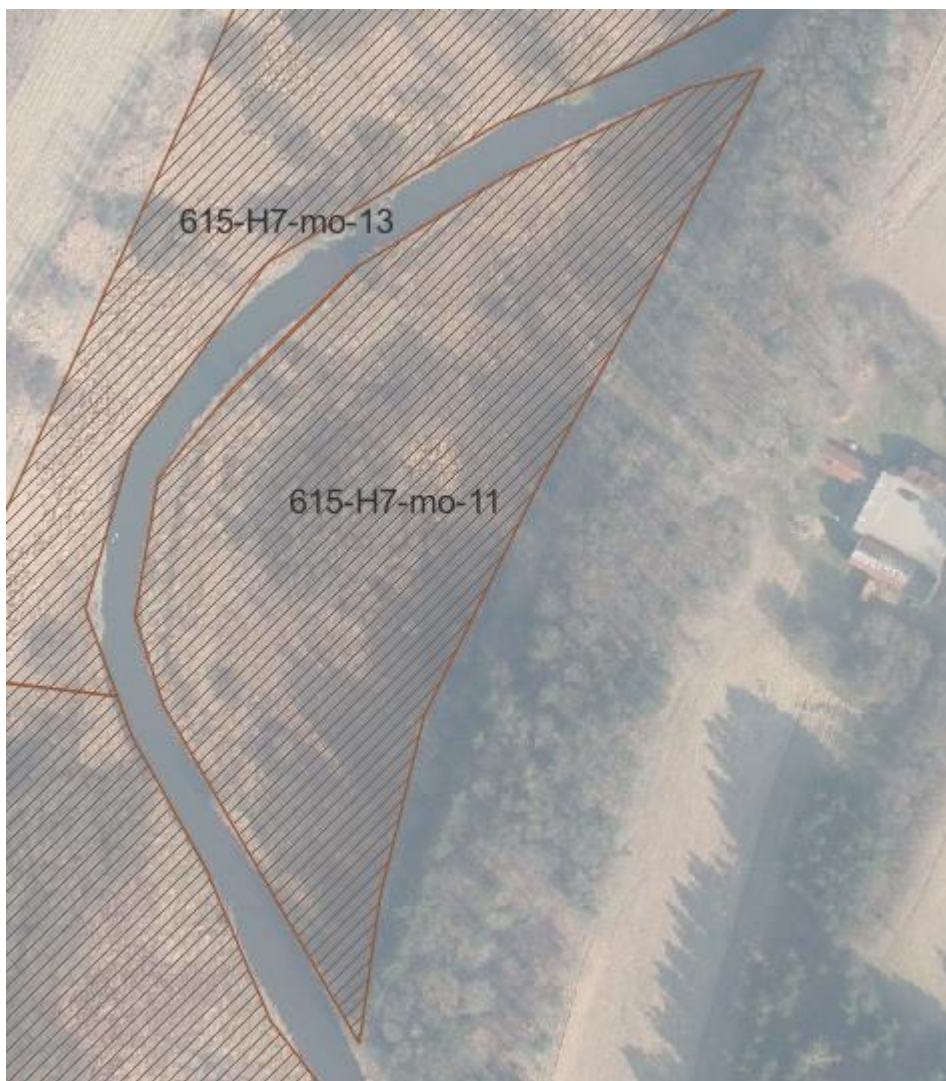
Figur 4: Mose 615-H7-mo-11. Luftfoto 2022. Copyright DAF.

615-H7-mo-11 er en fin mose ved Gudenåen. Området mod Gudenåen udgøres af en ensartet græsbræmme med få urter. Mod bagland er der partier med krat og lysåbne partier. Starer og urter dominerer mosens vegetation. Gamle grøfter uden vedligehold gennemskærer området. Der er stillestående vand i grøfterne. Under besigtigelsen blev der registreret 27 stjernearter

Den beregnede naturtilstand er god.

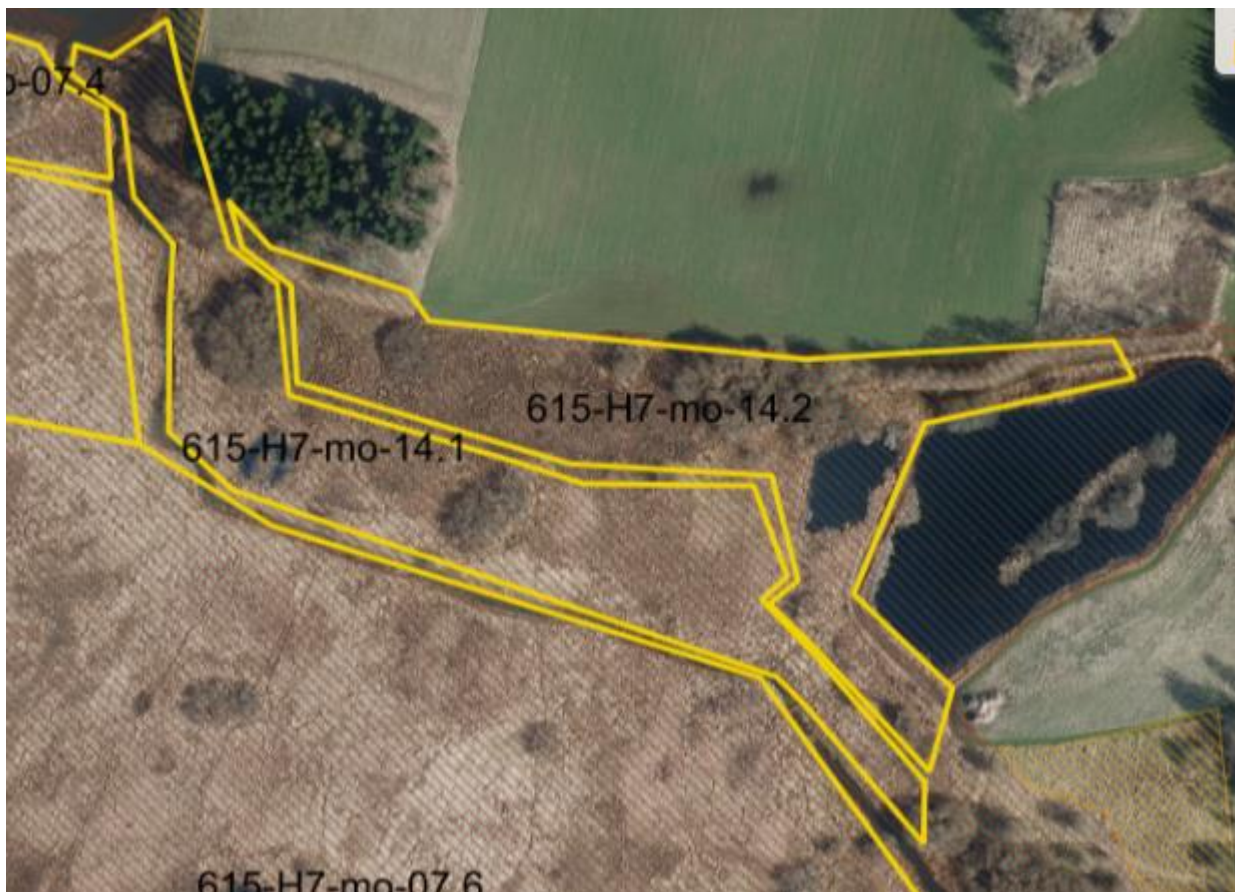
Figur 5: Kort over 615-H7-mo-14 inddelt i områder. Luftfoto 2022. Copyright DAF.

615-H7-mo-14 kan vegetationsmæssigt deles op i 2 dele. Den Vestlige og sydlige del, område 615-H7-mo-14.1 på figur nedenfor består af et ensartet højstaudesamfund domineret af høj sødgræs og nikkende star iblandet tuestar. Omkring søerne er mosen mere varieret og der er ses partier med halvgræsser og urter, specielt omkring de to søer og mod nord op mod skræntfoden. Området er markeret som 615-H7-mo-14.2 på figur 5 nedenfor.

Under besigtigelsen blev der registreret 25 stjernearter. De fleste af stjernearterne vokser i område 615-H-mo-14.2. Den beregnede naturtilstand er moderat.

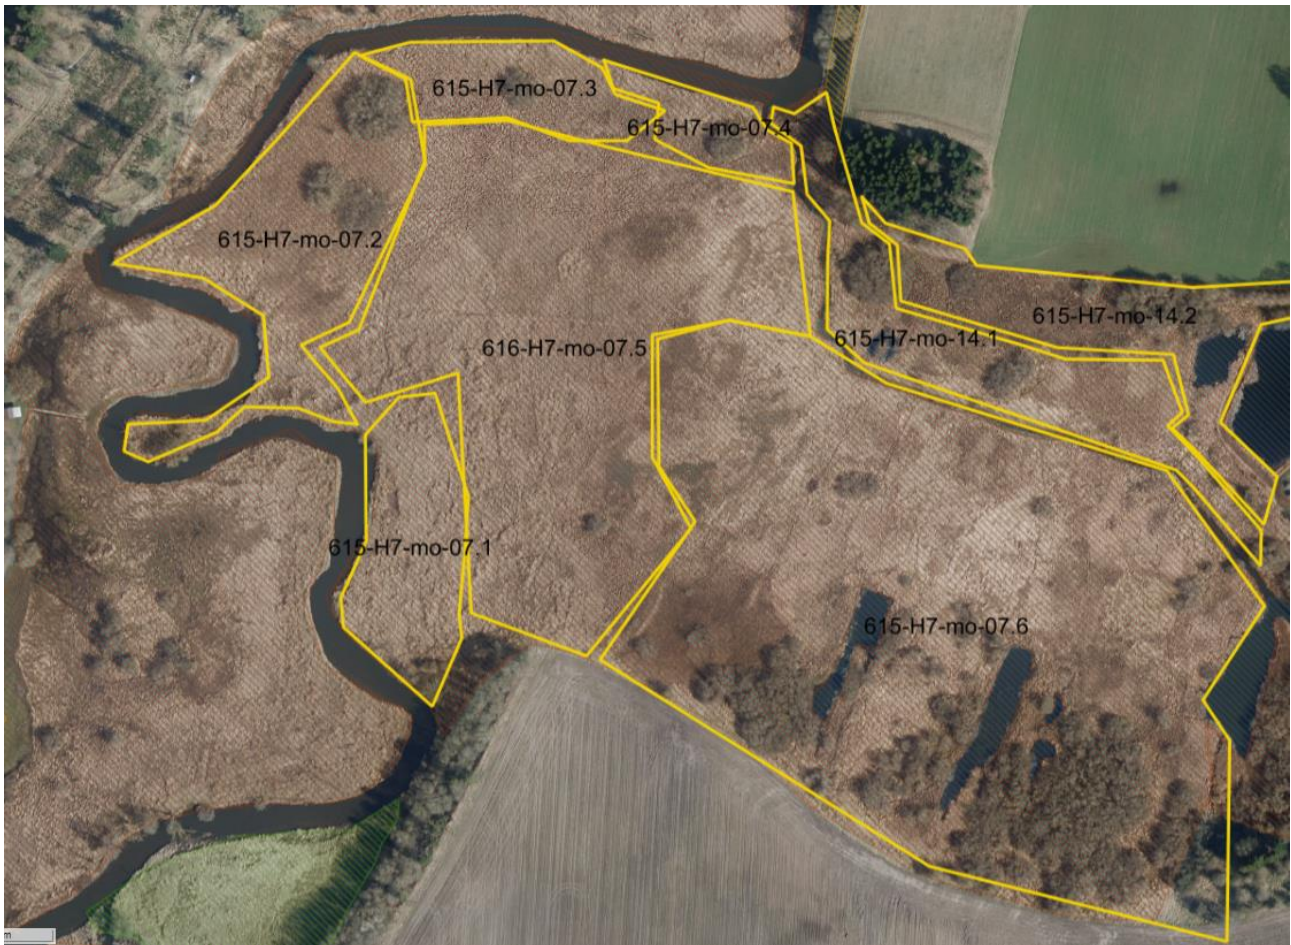
Figur 6: Kort over 615-H7-mo-07 inddelt i områder. Luftfoto 2022. Copyright DAF.

615-H7-mo-07 kan vegetationsmæssigt deles op i 3 dele. Partiet mod Gudenåen er præget af at området ved høje afstrømninger oversvømmes med næringsrigt Gudenåvand. Disse områder ses som 615-H7-mo-07.1-4 på nedenstående figur x. Det midterste parti og partiet mod vandhullerne i øst- og sydlig ende er navngivet 615-H7-mo-07.5-6 på figur 6. Tabel 2 nedenfor beskriver kort indholdet af planter i hvert delområde.

Ved besigtigelsen blev der noteret 32 stjernearter. De fleste af disse arter blev noteret fra område 615-H7-mo-07.1-2, dvs. i området væk fra Gudenåen. Den beregnede naturtilstand er moderat.

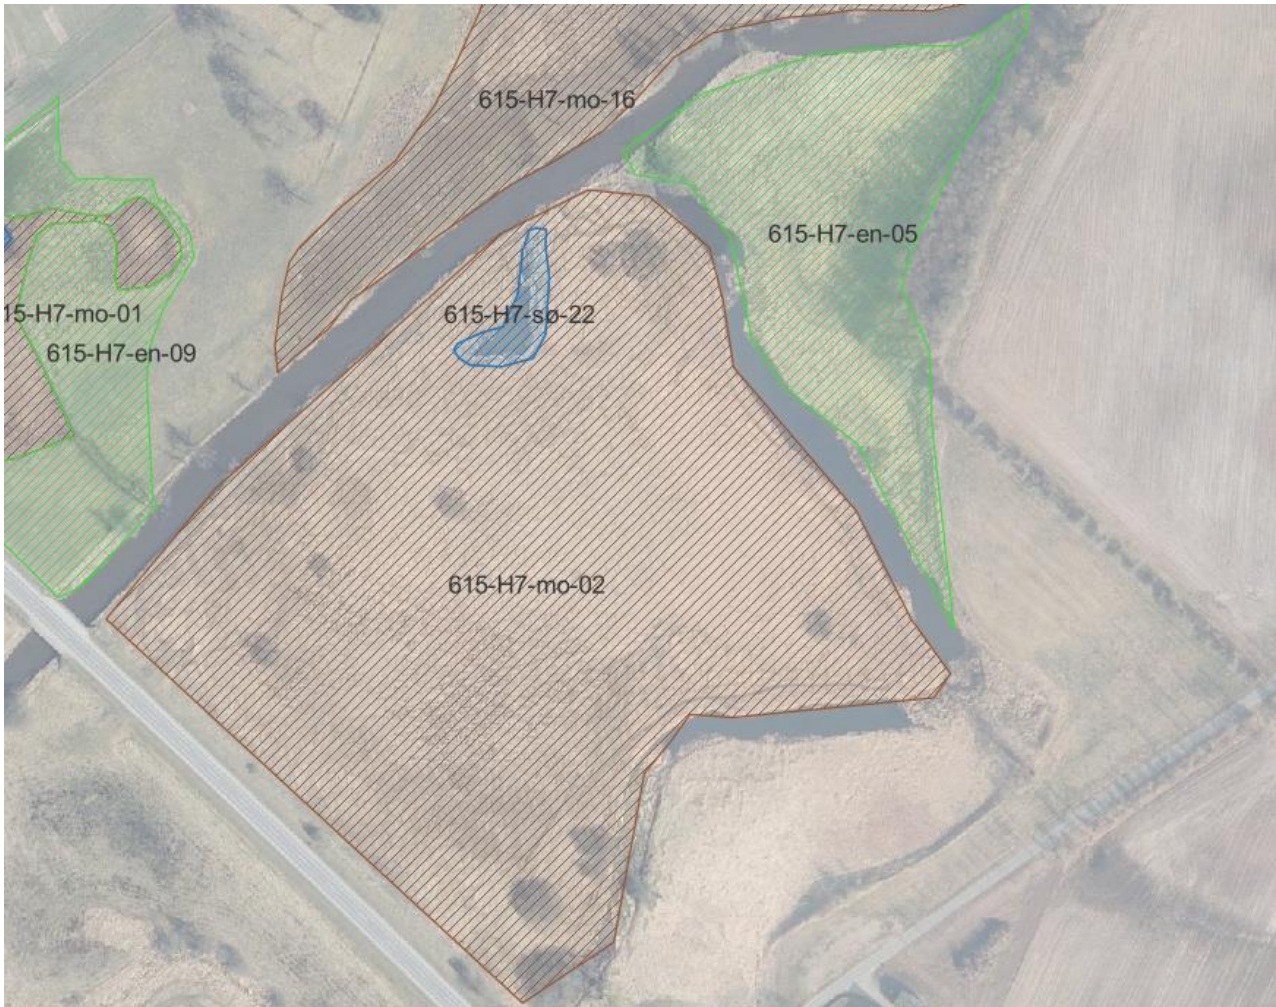
Figur 7: Kort over 615-H7-mo-02, 615-H7-sø-22 og 615-H7-en-05. Luftfoto 2022. Copyright DAF.

615-H7-en-05 er en ensartet og jævn fersk eng med lavt artsindhold. Rørgræs og høj sødgræs dominerer på hele engen. Der er blandt græsserne få urter. Der er i alt registreret 10 stjernearter på arealet. Den beregnede naturtilstand er moderat. Engen fremgår af figur 7.

615-H7-sø-22 er en tidsvist oversvømmet mose ved Gudenåen. Arealet domineres af høj sødgræs, men med stort islæt af tuestar. Samlet er der en begrænset artspulje, og der blev noteret kun 11 stjernearter. Den beregnede naturtilstand for området er moderat. Mosen fremgår af figur 7.

615-H7-mo-02 er en tidsvist oversvømmet mose ved Gudenåen. Arealet domineres af høj sødgræs, men med stort islæt af tuestar. Samlet er der en begrænset artspulje, og der blev noteret kun 11 stjernearter. Den beregnede naturtilstand for området er moderat. Mosen fremgår af figur 7.

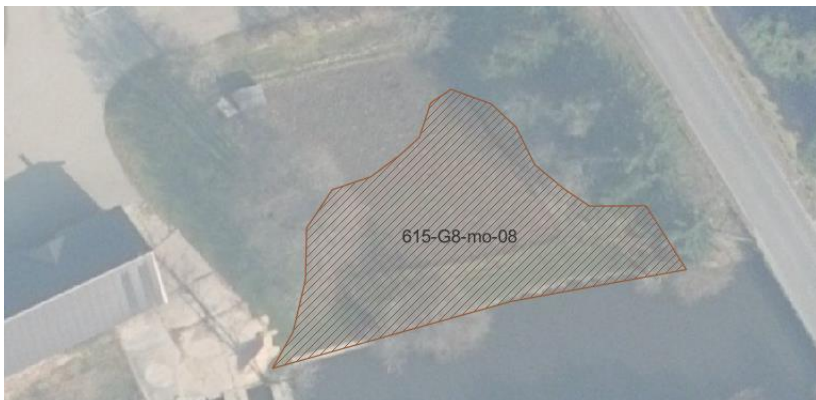
Figur 8: Mose 615-H7-mo-08. Luftfoto 2022. Copyright DAF.

615-G8-mo-08 er en mindre mose ved Gudenåen umoderatbart opstrøms Bredvadmøllevej, der ligger i direkte tilknytning til Gudenåen. Ifølge lodsejer er området med jævne mellemrum, særligt i vinteren, oversvømmet. Under besigtigelsen blev der registreret 9 stjernearter. Mosen har en beregnet naturtilstand på 0,57 svarende til en moderat naturtilstand. Mosen fremgår af figur 8.

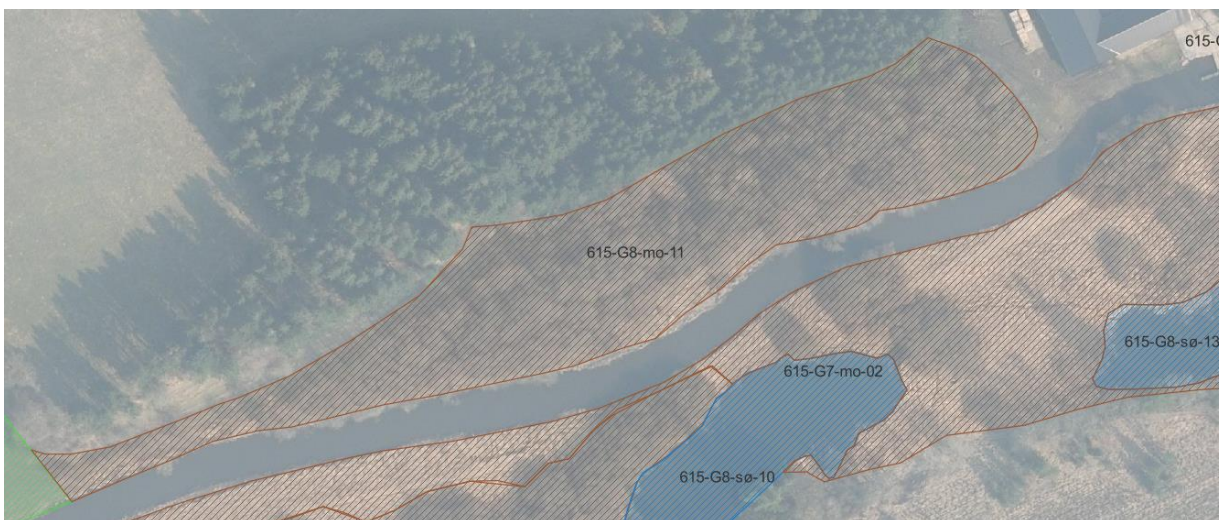
Figur 8: Kort over 615-H7-mo-11. Luftfoto 2022. Copyright DAF.

615-G8-mo-11 er en skovdækket moseområde, der ligger i direkte tilknytning til Gudenåen og oversvømmes jævnligt. Mellem de skovdækkede dele er der lysåbne mosepartier. Skovmosen består primært af rødæl og stor nælde er hyppig i urtelagt, hvilket istemmer godt overens med, at mosen hyppigt oversvømmes af Gudenåen. Mosen afgrænses med nærliggende engområde.

Under besigtigelsen blev der registreret 9 stjernearter. Mosen har en beregnet naturtilstand på 0,57 svarende til en moderat naturtilstand. Mosen fremgår af figur 8.

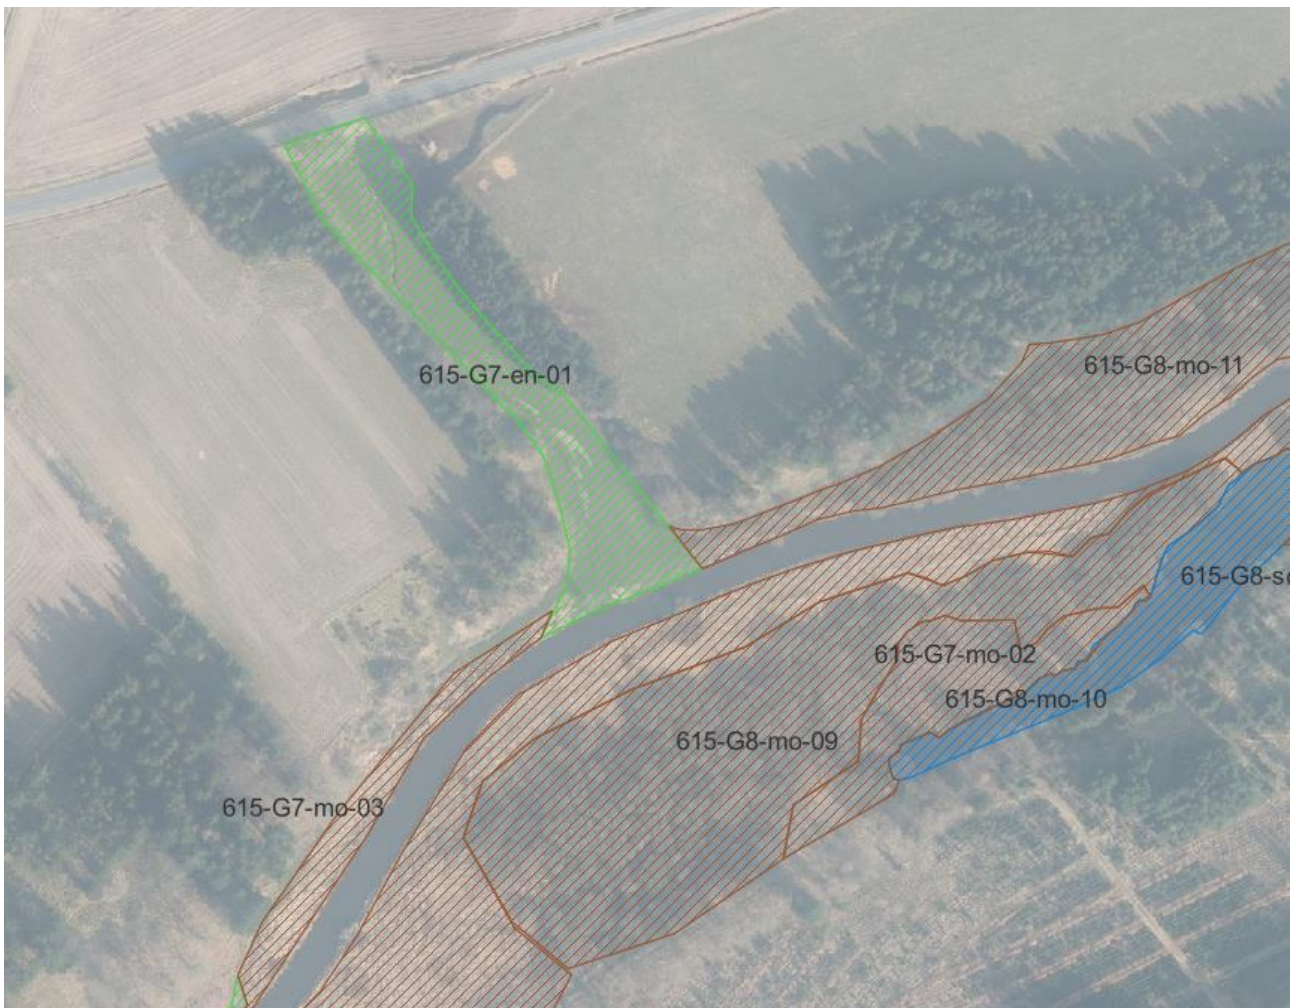
Figur 9: Kort over 615-G7-en-01. Luftfoto 2022. Copyright DAF.

615-G7-en-01 er en varieret eng, der skærer sig ned gennem en slugt mod Gudenåen. Bræmmen mod Gudenåen består af en bræmme med næringsrigstilpassede urter og græsser. Området i engens sydvestlige del mod den sydfor liggende mose har et væsentligt højere indhold af stjernearter, sandsynligvis skyldes, at denne del af engen ligger en smule lavere i terrænet og deraf er mere vandlidende. Ved besigtigelsen blev der noteret 18 stjernearter. Engen har en beregnet naturtilstand på 0,46 svarende til en moderat naturtilstand. Engen fremgår af figur 9.

615-G7-mo-03 ligger langs Gudenåen og det formodes, ud fra områdets plantesammensætning, der består af næringsstillepassede arter, at mosen jævnligt oversvømmes med vand fra Gudenåen. Under besigtigelsen blev der registreret 13 stjernearter. Mosen har en beregnet naturtilstand på 0,57 svarende til en moderat naturtilstand. Mosen fremgår af figur 9.

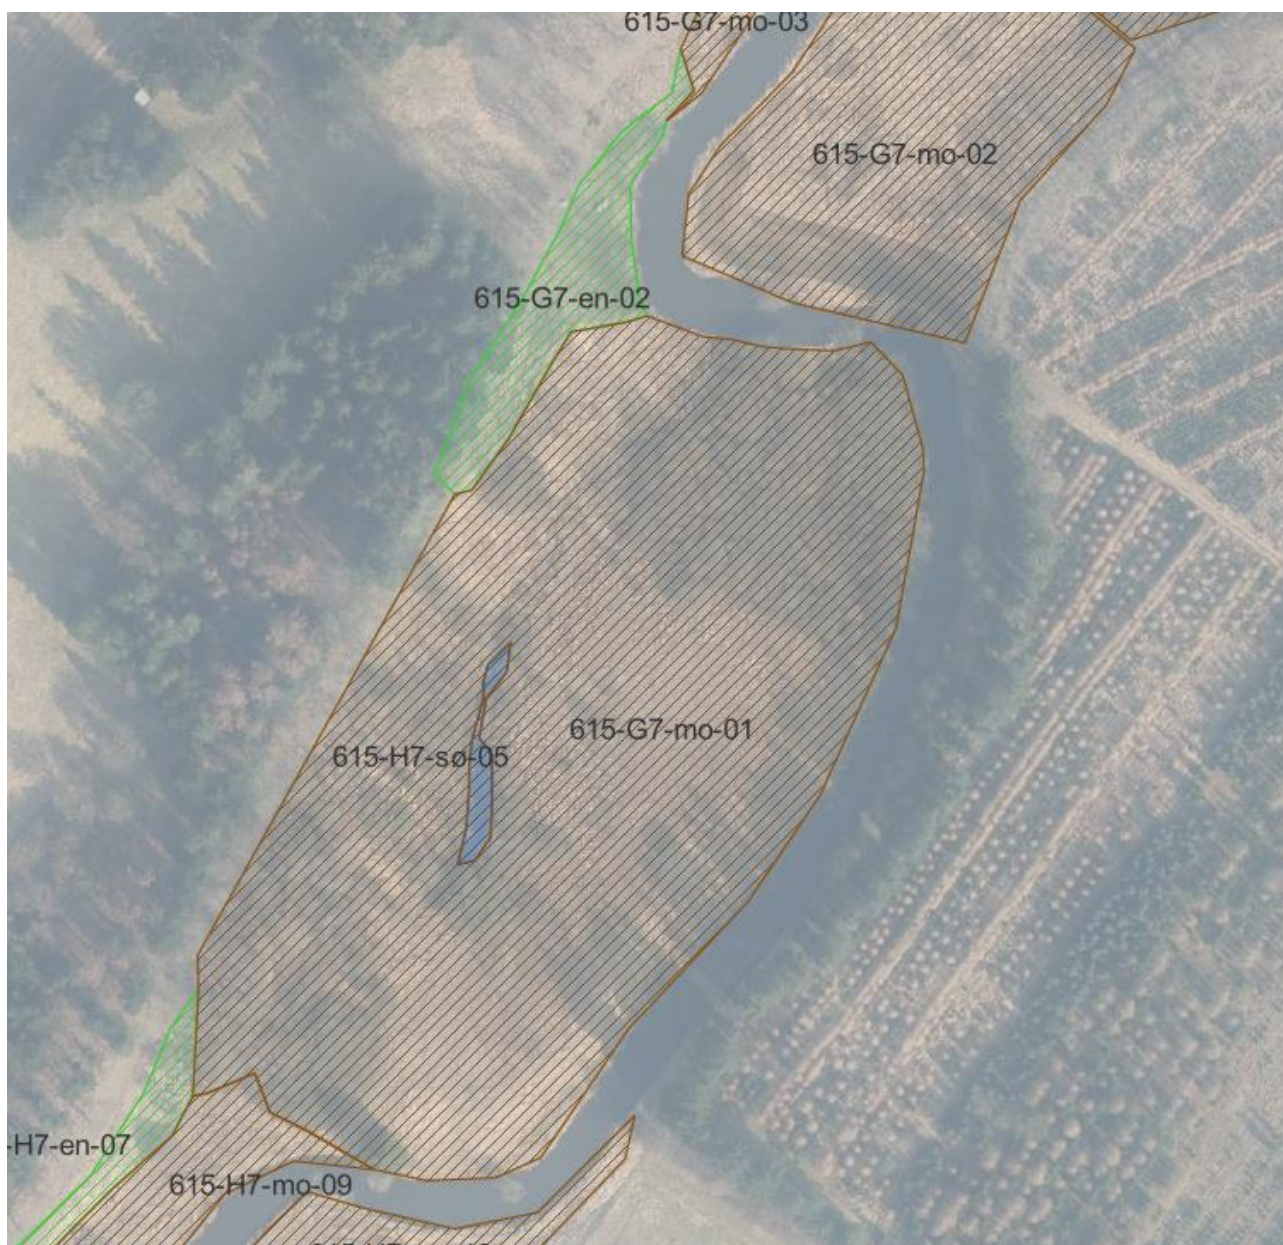
Figur 10: Kort over 615-G7-en-02, 615-H7-mo-01 og 615-H7-sø-05. Luftfoto 2022. Copyright DAF.

615-G7-en-02 er et engareal mellem skov og mose op ad Gudenåen Engen er artsrigt med mange urter. Tidsvise oversvømmelser på de lavereliggende arealer. Sydlig ende op mod skov, har overdrevskaraktter. Under besigtigelsen blev der registreret 18 stjernearter. Engen har en beregnet naturtilstand på 0,58 svarende til en moderat naturtilstand. Engen fremgår af figur 10.

615-G7-mo-01 er et større varieret moseområde med et vandhul (615-H7-sø-05). Mosen ligger lavt i terrænet og ved besigtigelsen i sommeren 2021 var mosens bund blød og vandmættet. I størstedelen af mosen domineres vegetationen af

forskellige stararter som topstar, kærstar og tuestar. Parti mod nord og større del af sydøstlig ende indeholder artsrige rigkærspartier. Der er gamle grøfter i området, som har en yderst begrænset funktion. Fra søen mod nord går en større grøft ud i Gudenåen. Der er vandbevægelse i denne grøft, og det umiddelbare indtryk er, at grøften fører en del vand. Under besigtigelsen blev der fundet 33 stjernearter. Mosen har en beregnet naturtilstand på 0,6 svarende til en god naturtilstand. Mosen fremgår af figur 10.

615-H7-sø-05 er et klarvandet aflangt vandhul omgivet af bræmme m primært tuestar og mange urter. Andemad i sø, ikke vandplanter i øvrigt. I 2012 er der fra vandhullet noteret plante og dyr. I 2021 er vandhullet alene kortlagt botanisk. Fra besigtigelsen i 2012 blev der registreret spidssnudet frø. Vandhullet har en estimeret moderat naturtilstand. Vandhullet fremgår af figur 10.

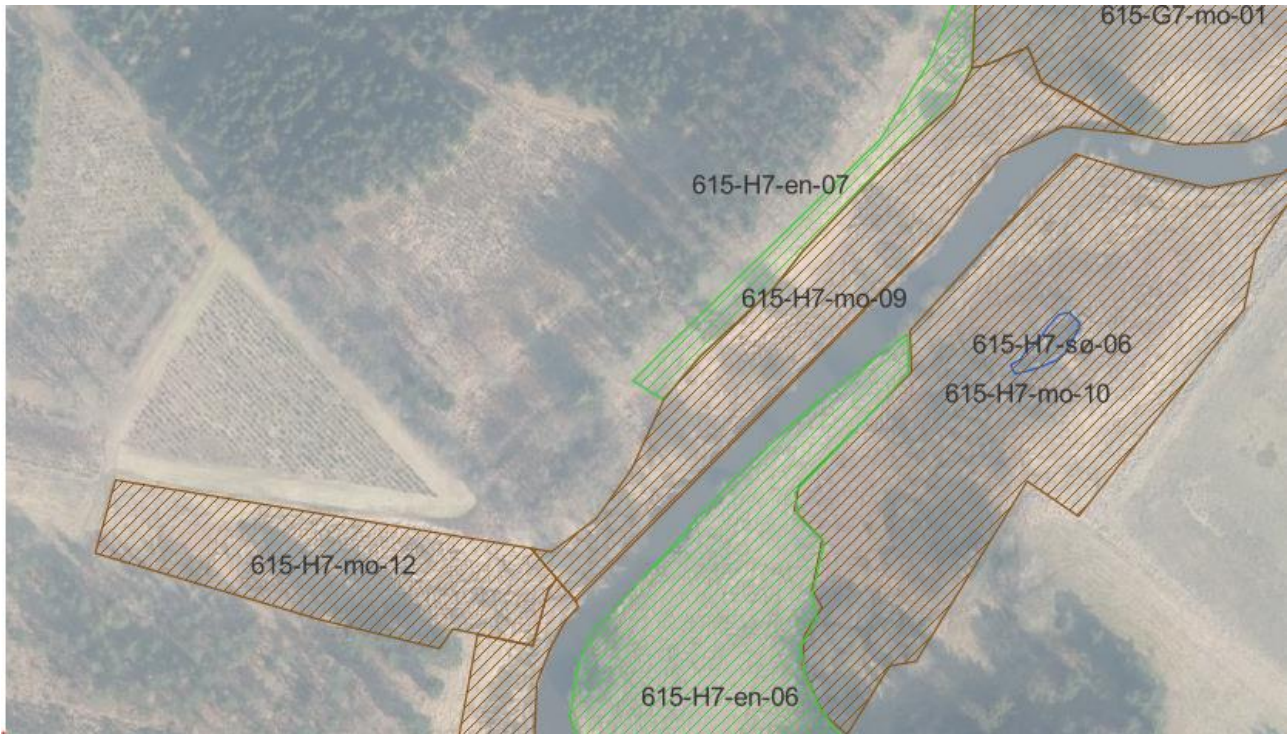
Figur 11: Kort over 615-H7-mo-09 og 615-H7-mo-12. Luftfoto 2022. Copyright DAF.

615-H7-mo-09 er en næringspåvirket mose langs Gudenåen. Mosen oversvømmes jævnlige og der ses en del plantearter på arealet, som indikerer et højt indhold af næring. Under besigtigelsen blev der registreret 24 stjernearter. Mosen har en beregnet naturtilstand på 0,6 svarende til en god naturtilstand. Mosen fremgår af figur 11.

615-H7-mo-12 har en vinkelret placering på Gudenåen og fødes af bagfrakommende trykvand. Mosen skrånede svagt mod Gudenåen og ligger en del højere i terrænet end de øvrige moser langs Gudenåen. Mosen støder ikke op mod Gudenåen men har sin sydlige afgrænsning hvor den næringsrige højstaudebræmme mod Gudenåen begynder. Der er registreret 25 stjernearter. Mosen har en beregnet naturtilstand på 0,6 svarende til en god naturtilstand. Mosen fremgår af figur 11.

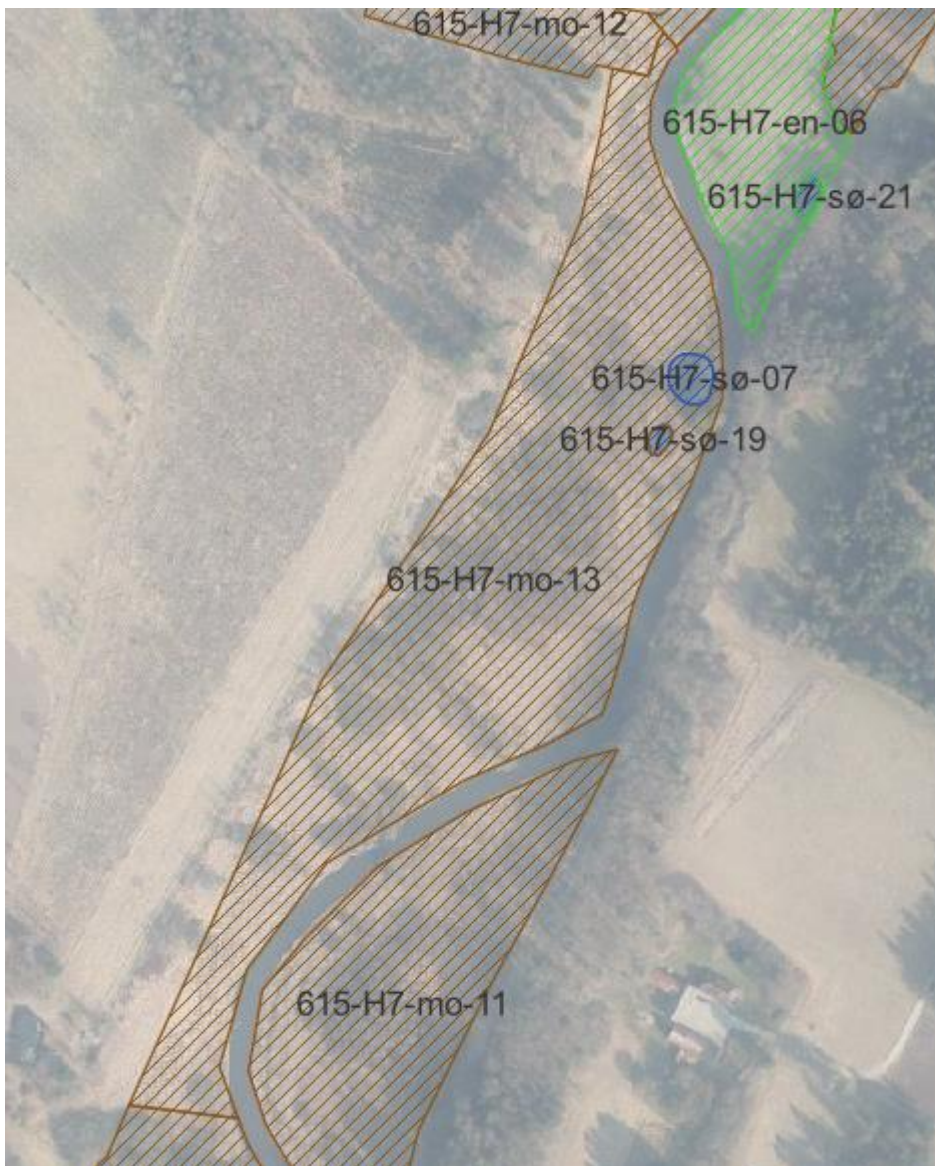
Figur 12: Kort over 615-H7-mo-13, 615-H7-sø-07 og 615-H7-sø-19. Luftfoto 2022. Copyright DAF.

615-H7-mo-13 er en fin og varieret rigkærsmose med stor diversitet. Forskellige stararter dominerer. Der er i mosen lysåbne partiner og artsrige pilekrat. Dele af mosen domineres af tagrør iblandet bredbladede urter. Bræmmen mod Gudenåen domineres af plantearter tilpasset et højt næringsniveau. Under besigtigelsen blev der registreret 32 stjernearter. Derudover blev der registreret 5 2-stjernearter. Mosen har en beregnet naturtilstand på 0,67 svarende til en god naturtilstand. Mosen fremgår af figur 12.

615-H7-sø-07 er et mindre vandhul omgivet af tagrør iblandet urter. Søflade domineres af andemads arter. I 2012 blev også vandhullets dyreliv kortlagt. Heri beskrives, at smådyrslivet er moderat artsrigt. Vandhullet har en estimeret moderat naturtilstand. Vandhullet fremgår af figur 12.

615-H7-sø-19 er et mindre vandhul omgivet af tagrør iblandet urter. Dominans af andemad. Brinken domineres af topstar tuer. Fra besigtigelsen i 2012, hvor også dyrelivet blev monitoreret, er der gjort fund af spidssnudet frø, stor vandsalamander og odder. Vandhullet har en estimeret moderat naturtilstand. Vandhullet fremgår af figur 12.

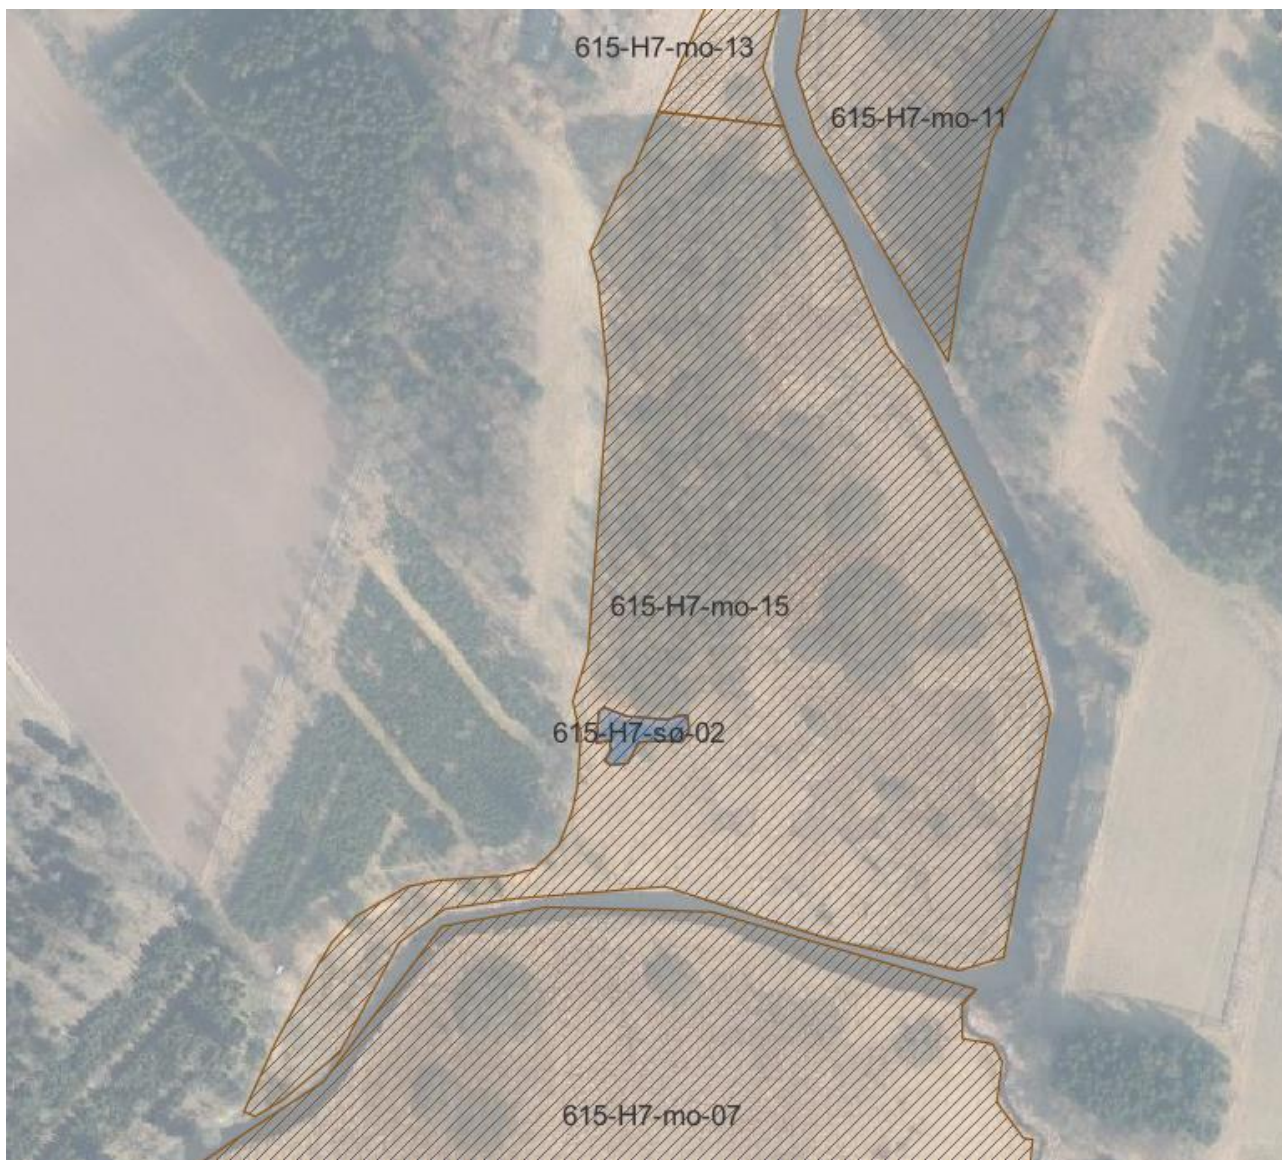
Figur 13: Kort over 615-H7-mo-15 og 615-H7-sø-02. Luftfoto 2022. Copyright DAF.

615-H7-mo-15 er et varieret større moseareal langs Gudenåen. Bræmmen mod Gudenåen udgøres af en bræmme af rørgræs og høj sødgræs. Bagved denne bræmme er et bånd af engrørhvene og tuestar. Den bageste del af mosens mod skræntfoden udgøres af dels rigkærspartier og dels lysåbne pilekrat med en urterig bundvegetation. I mosens sydligste del trænger der synligt grundvand ud fra skræntfoden. Under besigtigelsen blev der registreret 35 stjernearter og en tostjerneart. Mosen har en beregnet naturtilstand på 0,63 svarende til en god naturtilstand. Mosen fremgår af figur 13.

615-H7-sø-02 er en fin klarvandet sø beliggende i en mose langs Gudenåen. Der er en varieret bræmme af urter med mosekarakteristiske arter i søens bræmme. Søen har en estimeret god naturtilstand. Vandhullet fremgår af figur 13.

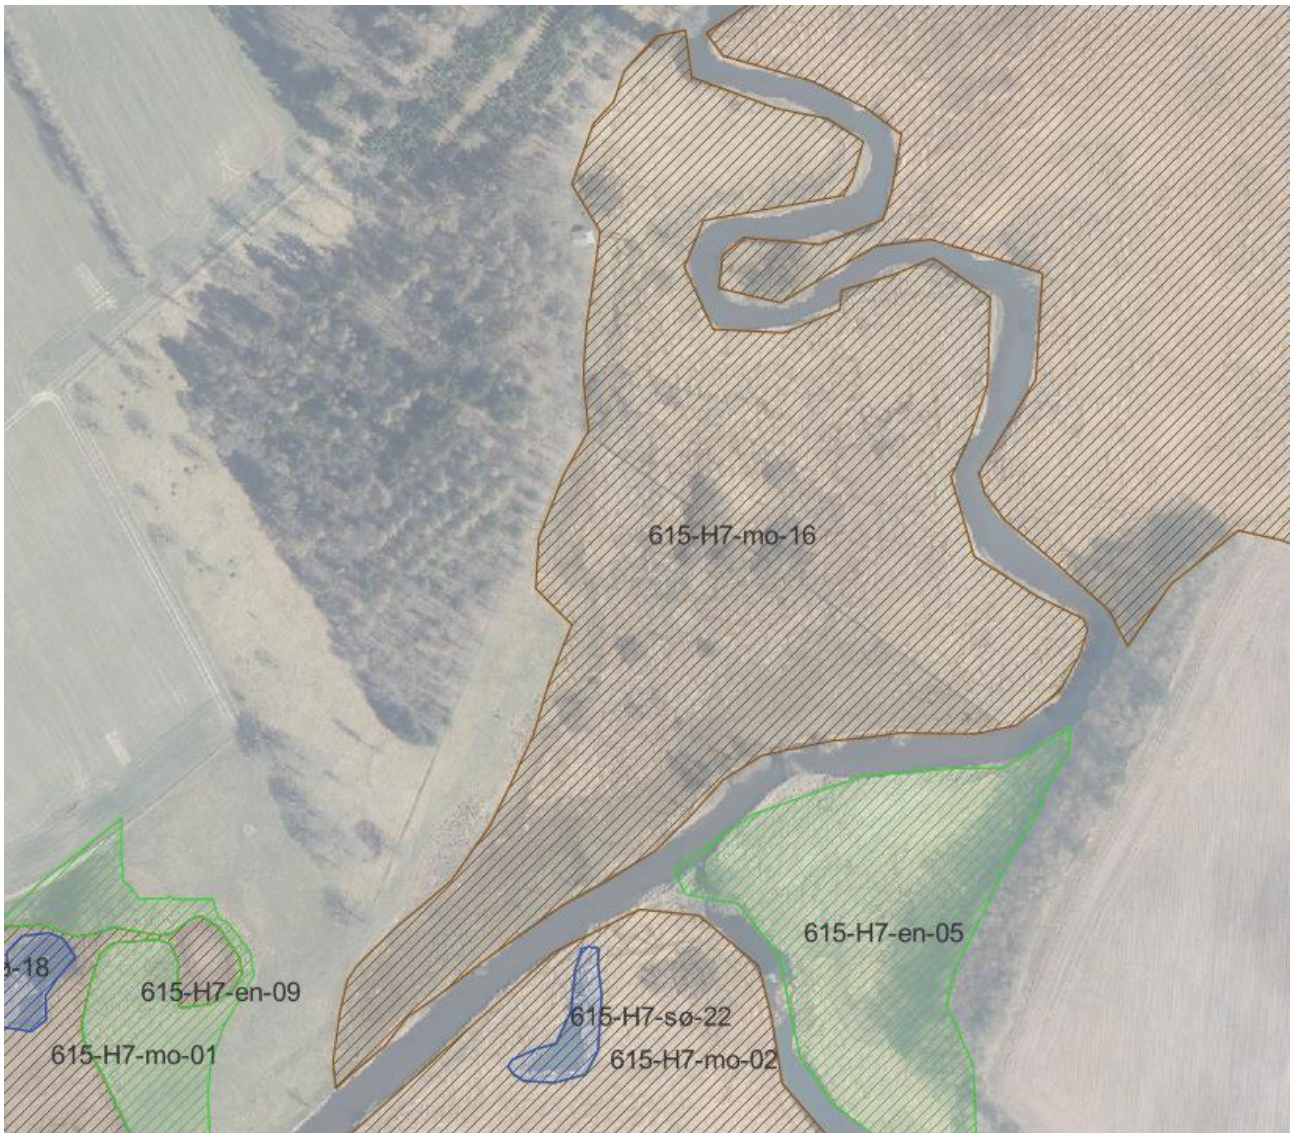
Figur 14: Kort over 615-H7-mo-16. Luftfoto 2022. Copyright DAF.

615-H7-mo-16 er et større moseareal langs med Gudenåen. Der er større ensartede partier langs Gudenåen. Op mod bagvedliggende skrænt er der finere kærpartier og artsrige pilekrat. Under besigtigelsen blev der registreret 22 stjernearter. Mosen har en beregnet naturtilstand på 0,65 svarende til en god naturtilstand. Mosen fremgår af figur 14.

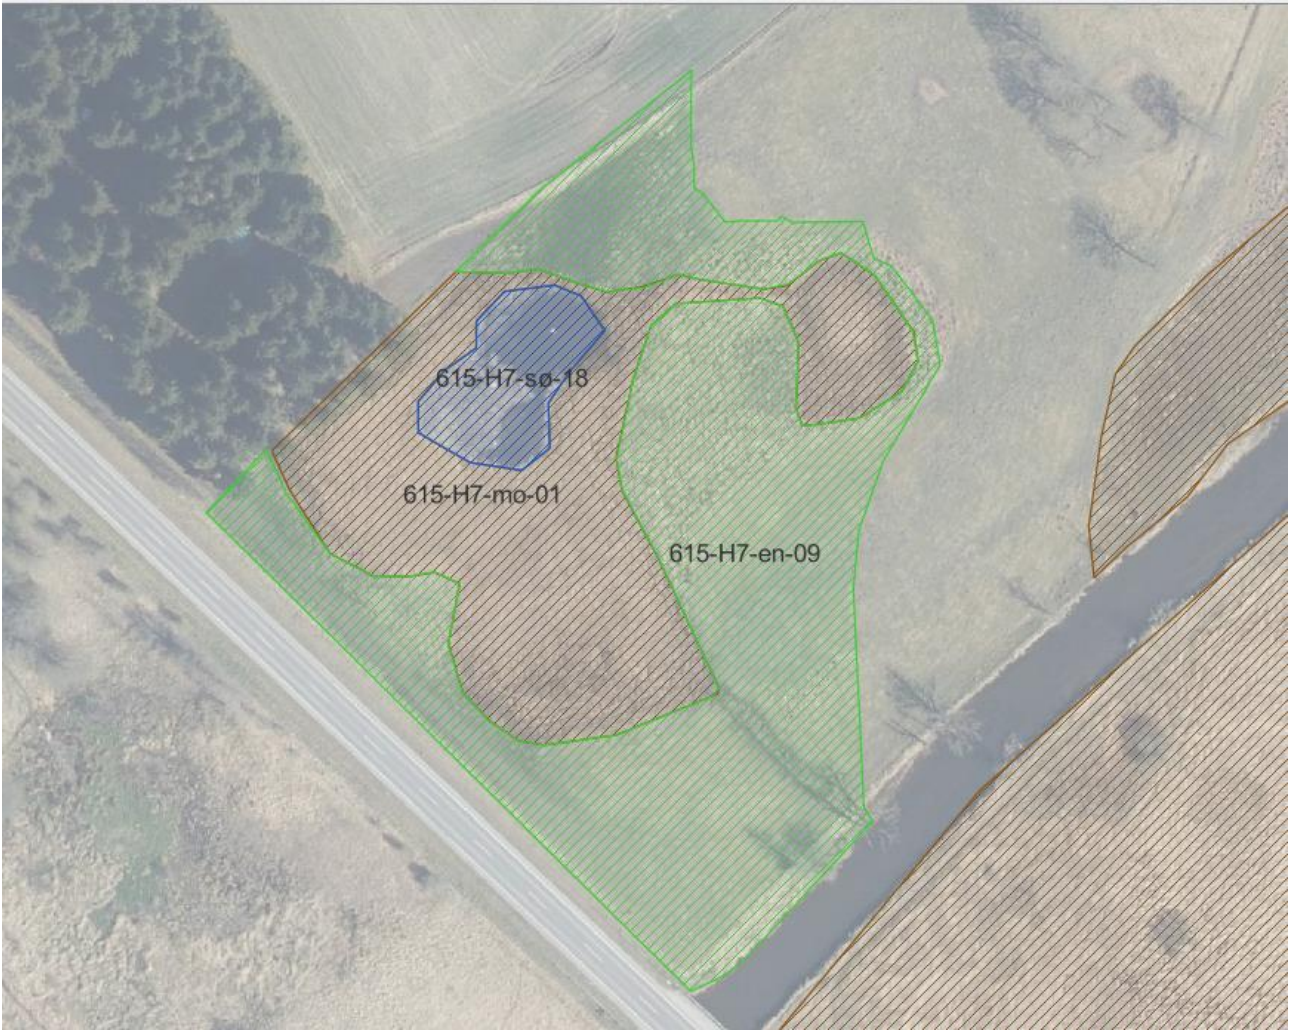
Figur 15: Kort over 615-H7-mo-16. Luftfoto 2022. Copyright DAF.

615-H7-en-09 er en fin eng, hvor de tørrere dele har overdrevspræg. Under besigtigelsen blev der registreret 28 stjernearter og 2 tostjernearter. Engen har en beregnet naturtilstand på 0,73 svarende til en god naturtilstand. Engen fremgår af figur 15.

615-H7-mo-01 er en flot mose omkring sø og ved eng, mange positiv og indikator arter. Under besigtigelsen blev der registreret 30 stjernearter. Mosen har en beregnet naturtilstand på 0,80 svarende til en høj naturtilstand. Mosen fremgår af figur 15.

615-H7-sø-18 er en rigtig fin sø i sammenhængende naturområde. Der er en estimeret god aturtilstand for søen. Se figur 15 for søens placering på kort.
