## Besigtigelsesnotat beskyttet natur – Bredvad Sø og omkringliggende natur

§ 3 beskyttede naturområder i og omkring Bredvad Sø er besigtiget i perioden 2012-2023. Bredvad Sø er undersøgt af Miljøstyrelsen og Horsens Kommune. Omkringliggende § 3 beskyttede naturområder er kortlagt af Horsens Kommune. Ved den kommunale kortlægning er anvendt DCE's metode til kortlægning af naturarealer (Faglig rapport dmu nr. 236; Naturtilstand på terrestriske naturarealer-besigtigelser af § 3-arealer). Af tabel 1 fremgår de besigtigede naturområder og den naturtilstand kortlæggeren har estimeret naturområdet havde under besigtigelsen. Der er ved moser og enge derudover beregnet en naturtilstand via indlevering af besigtigelsesdata i naturdatabasen via programmet naturappl.

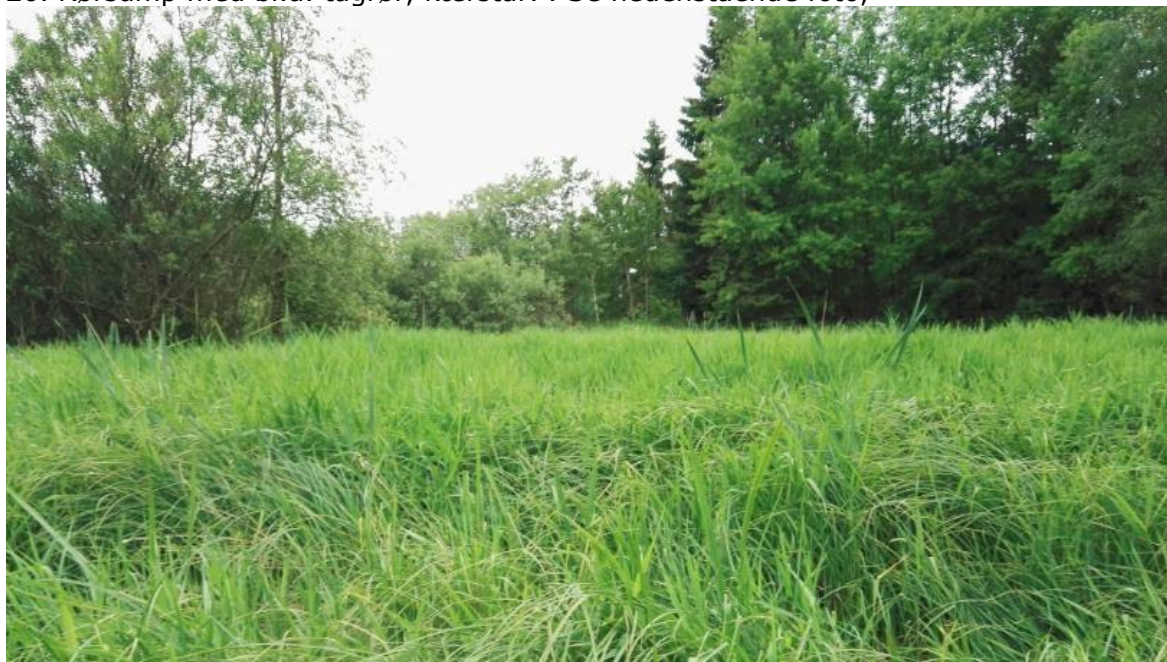
Figur 34. Rørsump i 615-G8-mo-05

26. Rørsump med bl.a. tagrør, kærstar. . Se nedenstående foto,

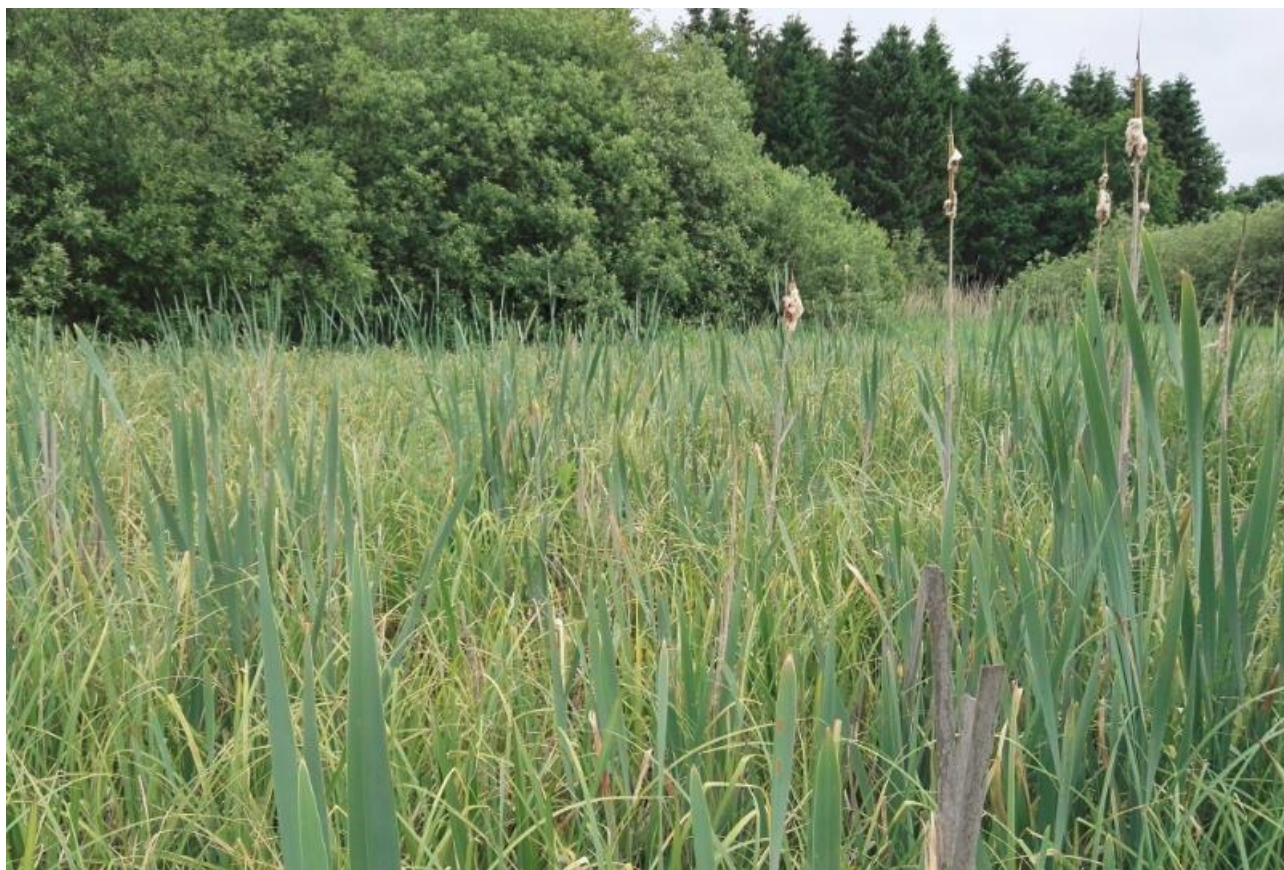
Figur 5. 615-G8-mo-07. Delområde 16

16. Rørsump med dominans af tagrør, høj sødgræs, bittersød natskygge, alm. mjøldurt, (kærstar). Se nedenstående foto som viser rørskov, med pilekrat i baggrunden (delområde 17):

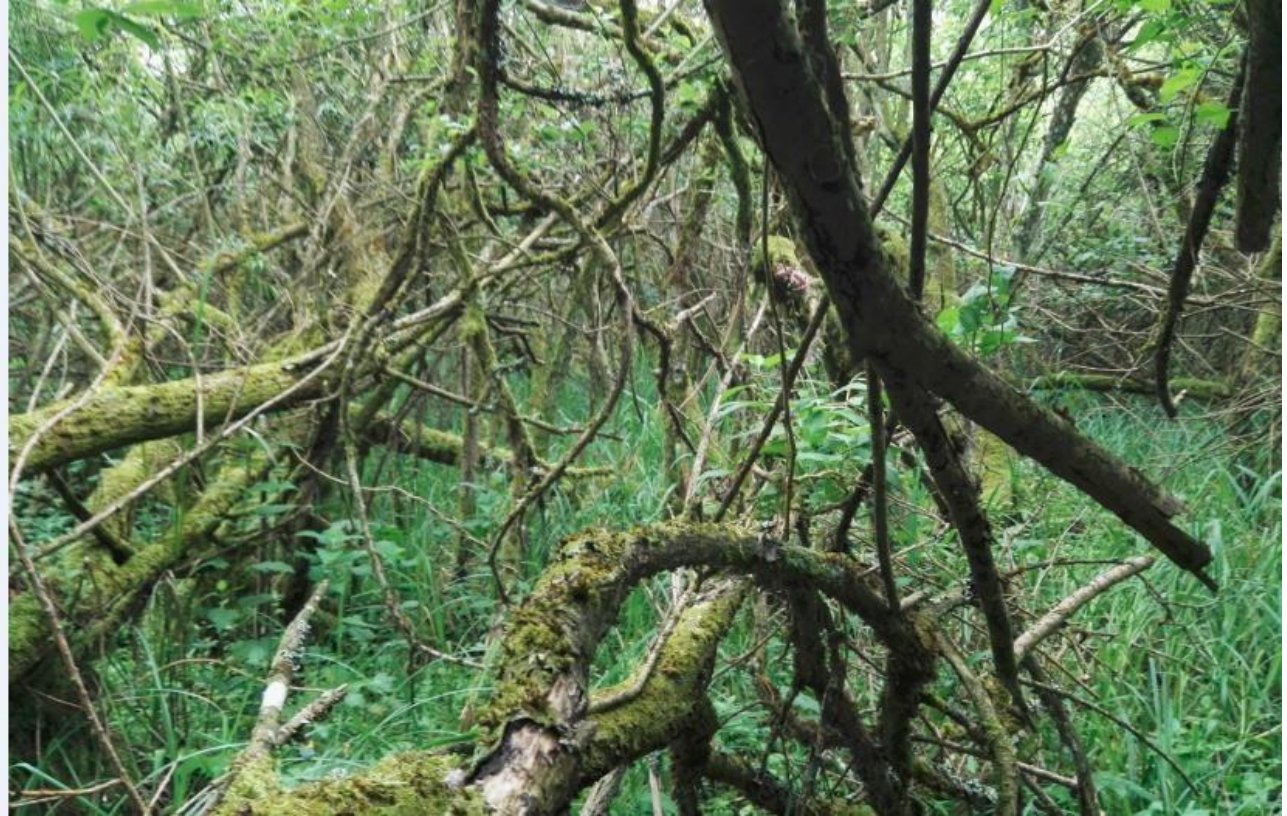
Figur 6. 615-G8-mo-07.Delområde 17

17. Varieret og artsrig pilemose op mod Gudenåen. Ufremkommelig, gamle pile. Området domineres af øret pil, gråpil, båndpil, tagrør, bittersød natskygge, vandkarse, engforglemmevej, kærstar. Se nedenstående foto, for kik gennem pilekrattet

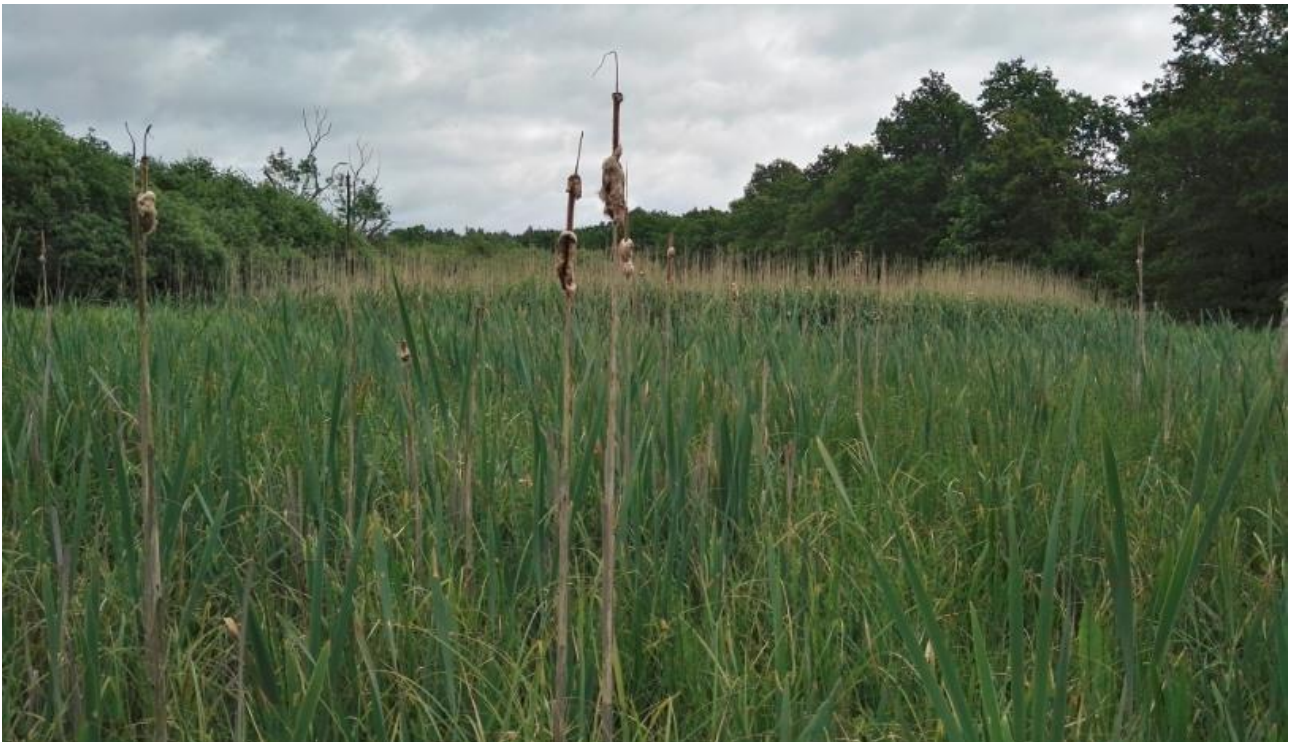
Figur 7. 615-G8-mo-07.Delområde 18

18. Rørsump med kærstar, høj sødgræs, bredbl. dunhammer, dyndpadderok, vandskræppe, grenet pindsvineknop. Se foto fra delområde 18:

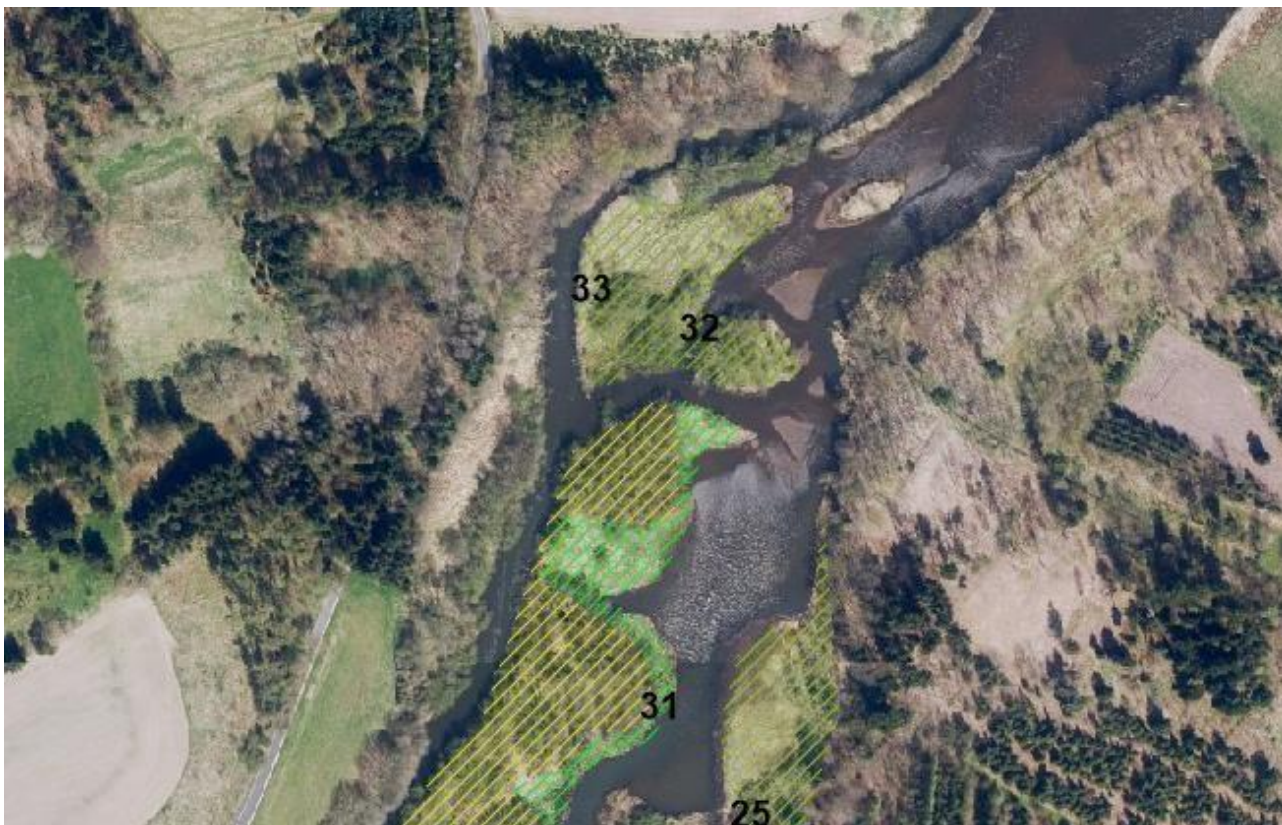
Figur 9. Luftfoto 2016 © DAF. Nordlig del af 615-G8-mo-07.

I Bredvad sø, er der pga. sandvandring opstået en række småøer, som indgår som en del af 615-G8-mo-07. De to største øer ses af figur 9, som område 32 og 33. Småøerne er bevoxet dels med arter af pil og dels med åben rørskovsvegetation. Alle øerne har en høj vandstand og øernes beplantning er domineret af planter, som trives med en høj tilførsel af næringsstoffer.

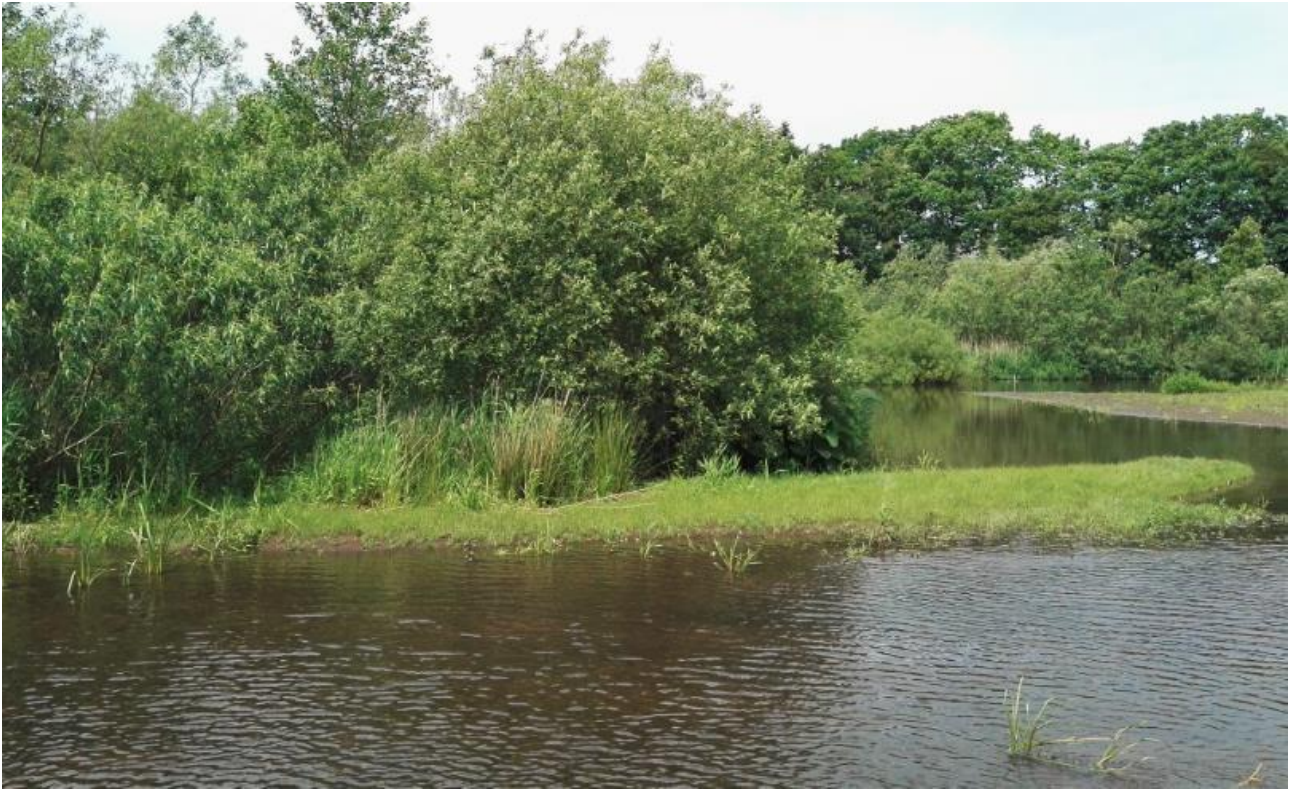
Figur 9. 615-G8-mo-07.Delområde 32

Foto af en af småøerne. Pilekrat, med åben mosebræmme yderst:

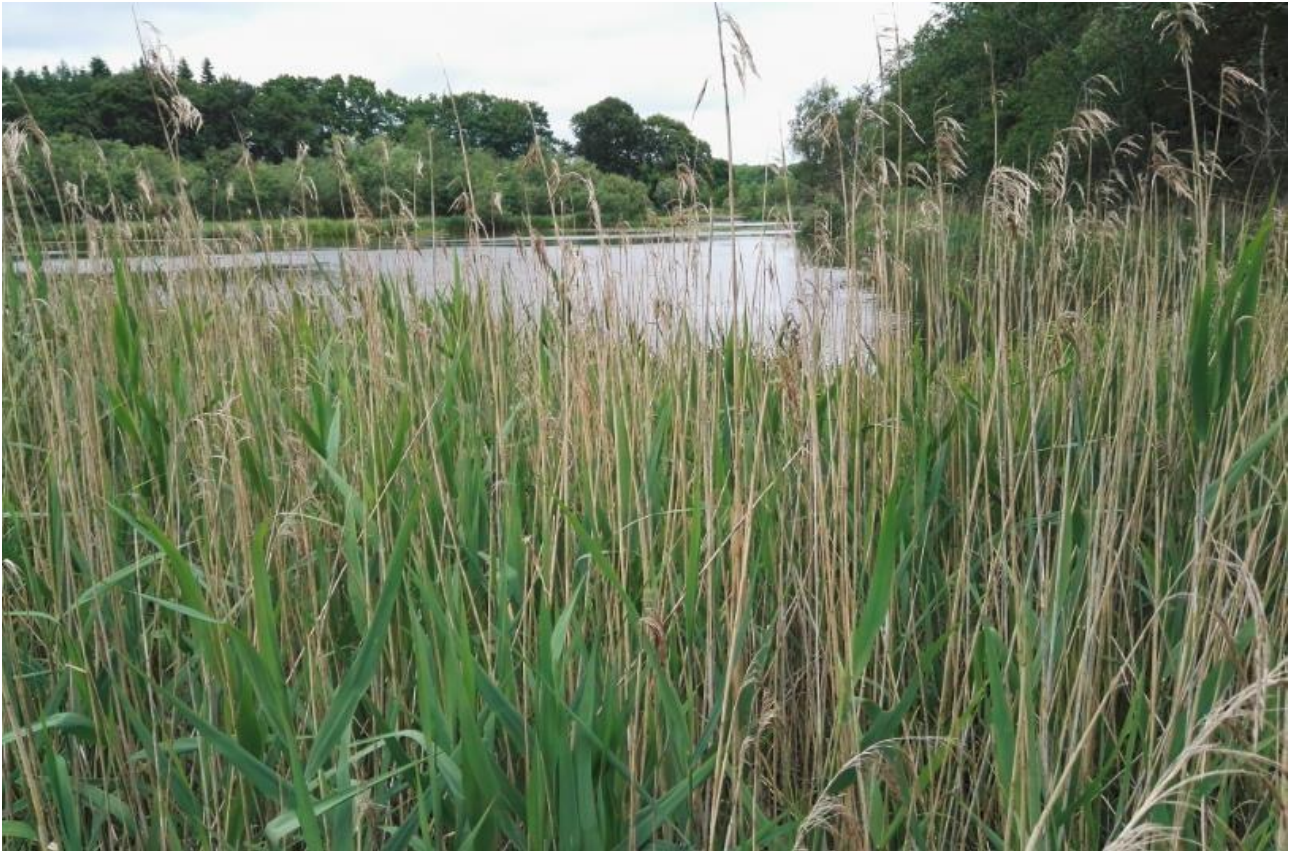
Figur 9: 615-G8-mo-06. rørskovsbræmmen mod Bredvad Sø.-

**615-G8-mo-06** er en mindre rørskovsmose på den østlige bred af Bredvad Sø. Mosen domineres af tagrør med kærstar. Står i hydraulisk kontakt med Gudenåen. Ensartet plantedække, ikke meget variation. Sydligste del skovdækket. For mosens udstrækning se figur 8. Af figur 9 ses foto af mosefladen med Bredvad sø i baggrunden
