Ring Sø

Ring Sø – badevandsprofil

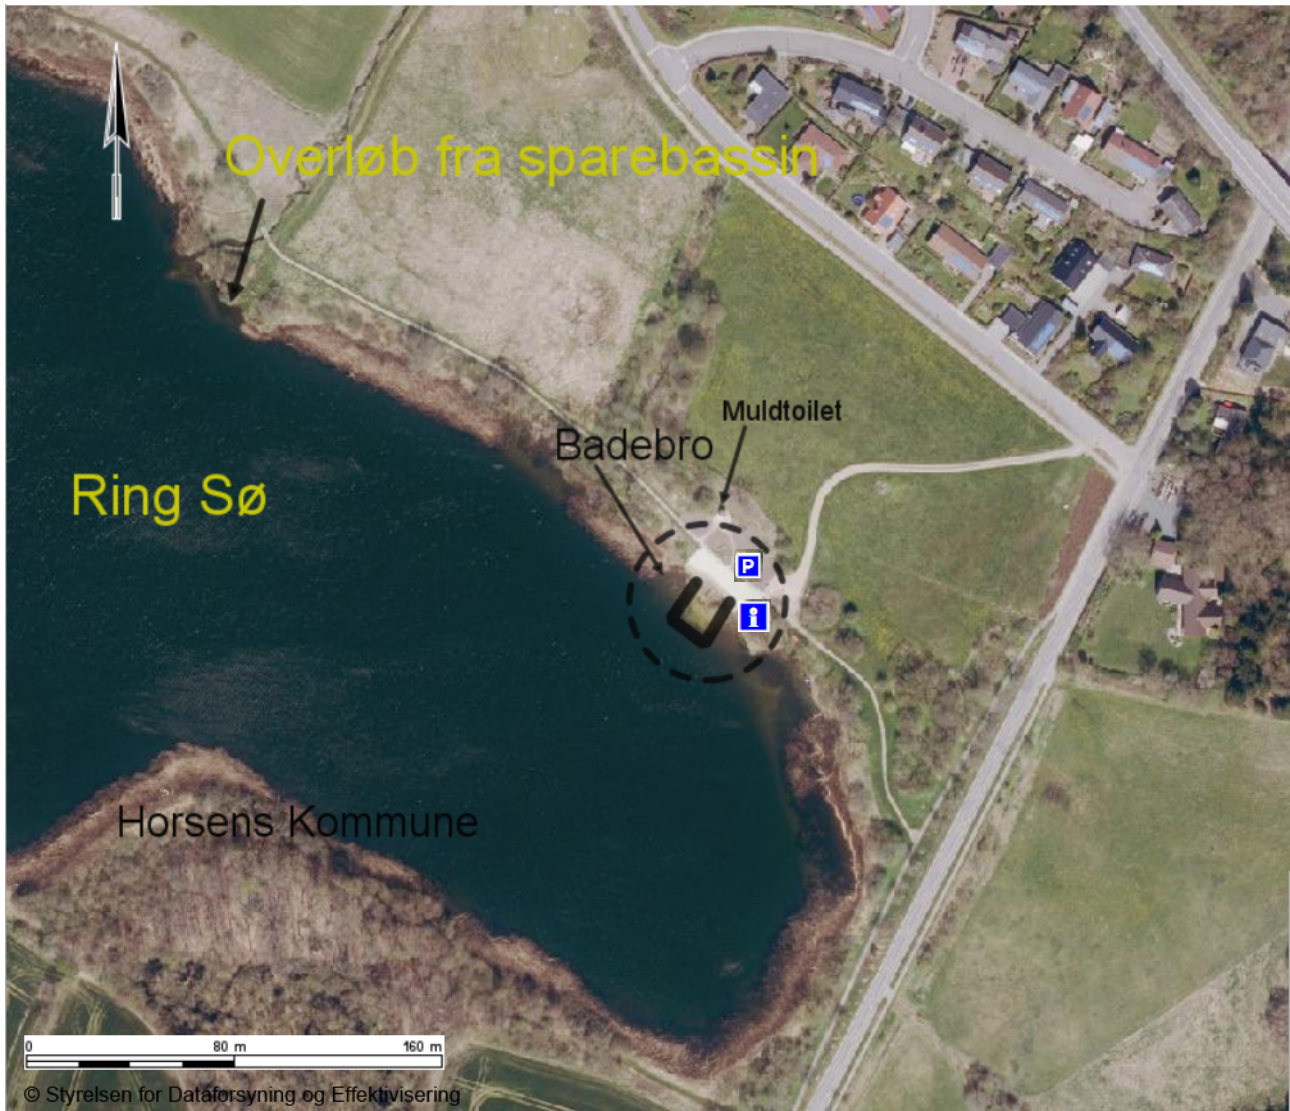
Klassifikation: Udmærket badevandskvalitet

Bund: Overvejende sandet

Dybdeforhold: 0-1,5 meter jævnt skrående. Middeldybde i søen på 2,9 meter

Strandens udstrækning fremgår af kortet ovenfor. Stranden er ca. 50 m lang. Den består af et område med sand, der er ca. 20 meter bredt, og hvor der er en badebro. I selve vandkanten og ud i vandet er der sand. Vanddybder fremgår af tekst ved kort.
