# VELKOMMEN TIL KOVA

7. JANUAR 2021

**Horsens Kommune**

# FORSLAG TIL BRÆDSTRUP INDSATSPLAN

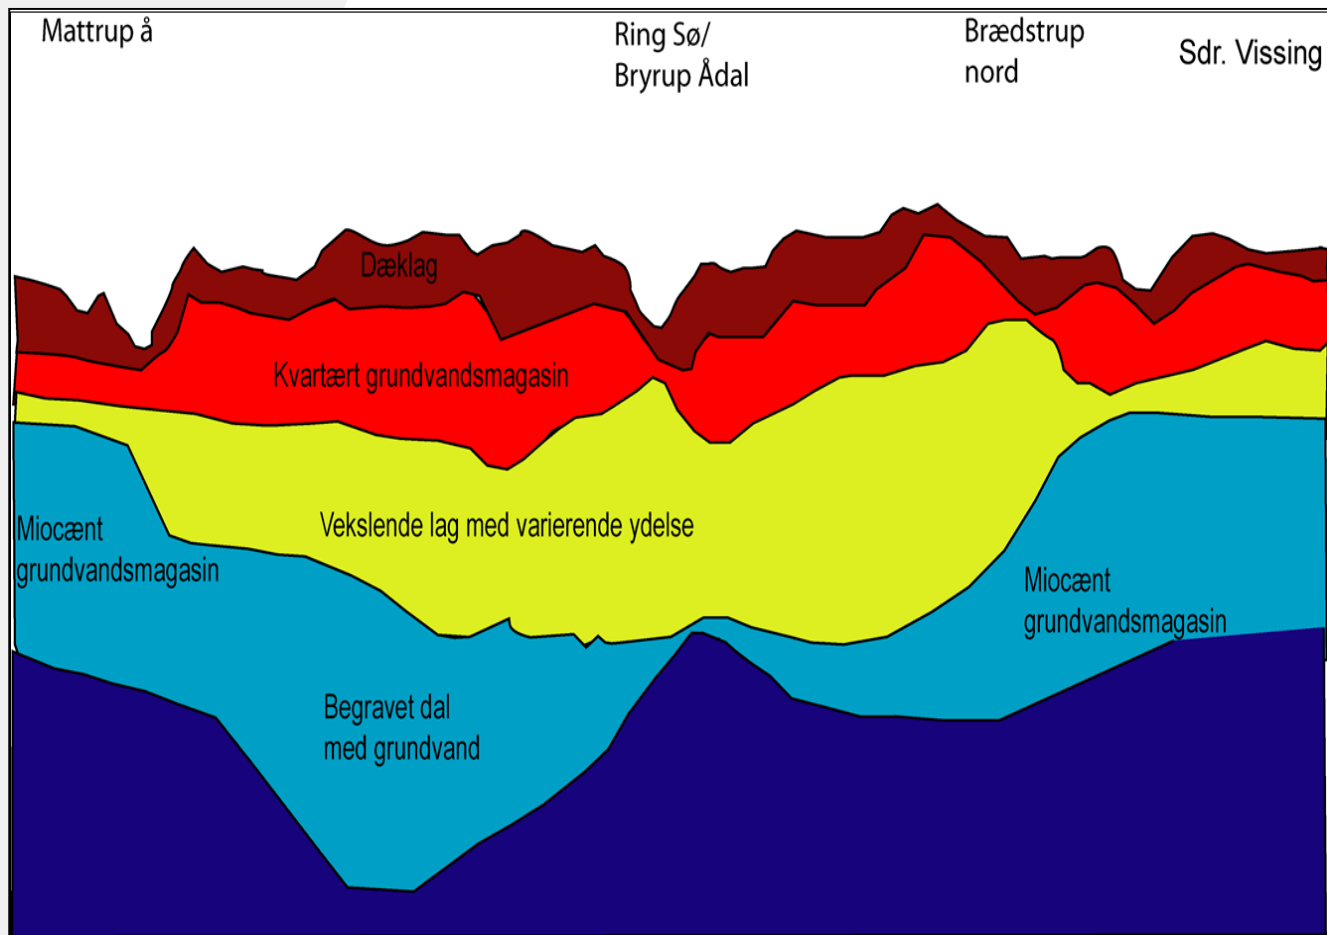
# DEN GAMLE BRÆDSTRUPMODEL

Området er kortlagt af Vejle Amt og staten i 2003-2009 – ældre kortlægning.

Overblik over geologien ved opstilling af en geologiske model.

Geologisk model opstillet på baggrund af stort datasæt:

- Boringer
- Geofysiske undersøgelser
- Prøvepumpningsforsøg
- Grundvandspejlinger

**5 modellag – en lidt forsimplet geologisk model i forhold til områdets kompleksitet.**
