## Langelinie - badevandsprofil

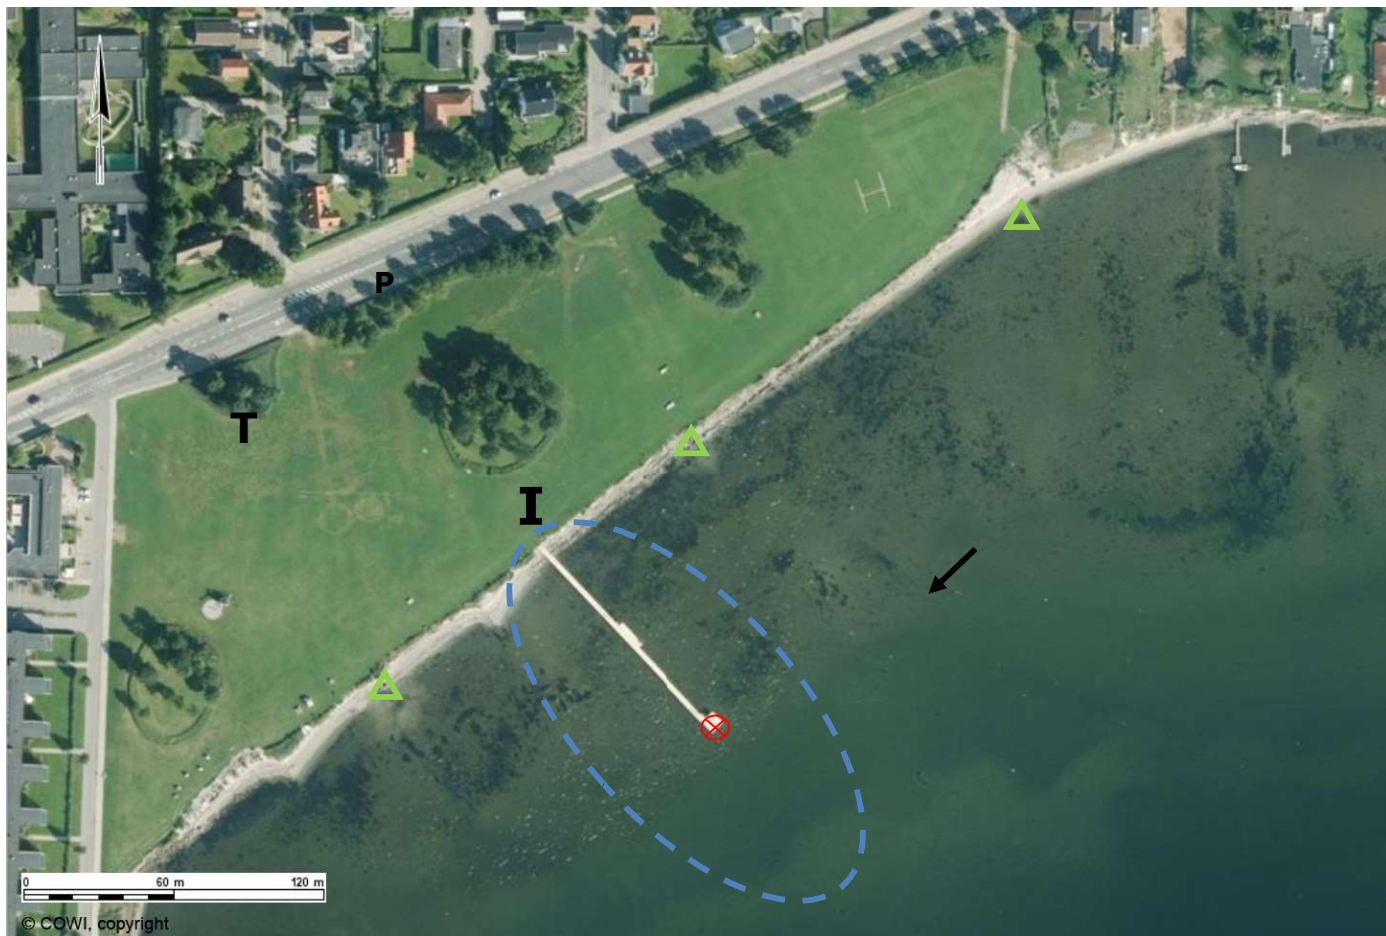
Bund: Sandet/mudret med få større sten

Dybdeforhold: Generelt er der lavvandet

Strandens udstrækning fremgår af kortet ovenfor. Stranden er ca. 50 m lang og består af et område af sand, der er ca. 5-10 meter bredt. I selve vandkanten og ca. 10-20 meter ud i vandet er der sandet/mudret med få større sten. Vanddybder fremgår af tekst ved kort. Da området er lavvandet er der etableret en badebro. Badebroens udstrækning fremgår af kortet ovenfor. Badebroen er ca. 100 meter lang og består af to mindre platforme, en midtvejs til fortøjning af mindre både/kanoeer m.m. og en fra enden, hvorfra man via en trappe kan gå i vandet.
