## Besigtigelsesnotat beskyttet natur – Bredvad Sø og omkringliggende natur

§ 3 beskyttede naturområder i og omkring Bredvad Sø er besigtiget i perioden 2012-2023. Bredvad Sø er undersøgt af Miljøstyrelsen og Horsens Kommune. Omkringliggende § 3 beskyttede naturområder er kortlagt af Horsens Kommune. Ved den kommunale kortlægning er anvendt DCE's metode til kortlægning af naturarealer (Faglig rapport dmu nr. 236; Naturtilstand på terrestriske naturarealer-besigtigelser af § 3-arealer). Af tabel 1 fremgår de besigtigede naturområder og den naturtilstand kortlæggeren har estimeret naturområdet havde under besigtigelsen. Der er ved moser og enge derudover beregnet en naturtilstand via indlevering af besigtigelsesdata i naturdatabasen via programmet naturappl.

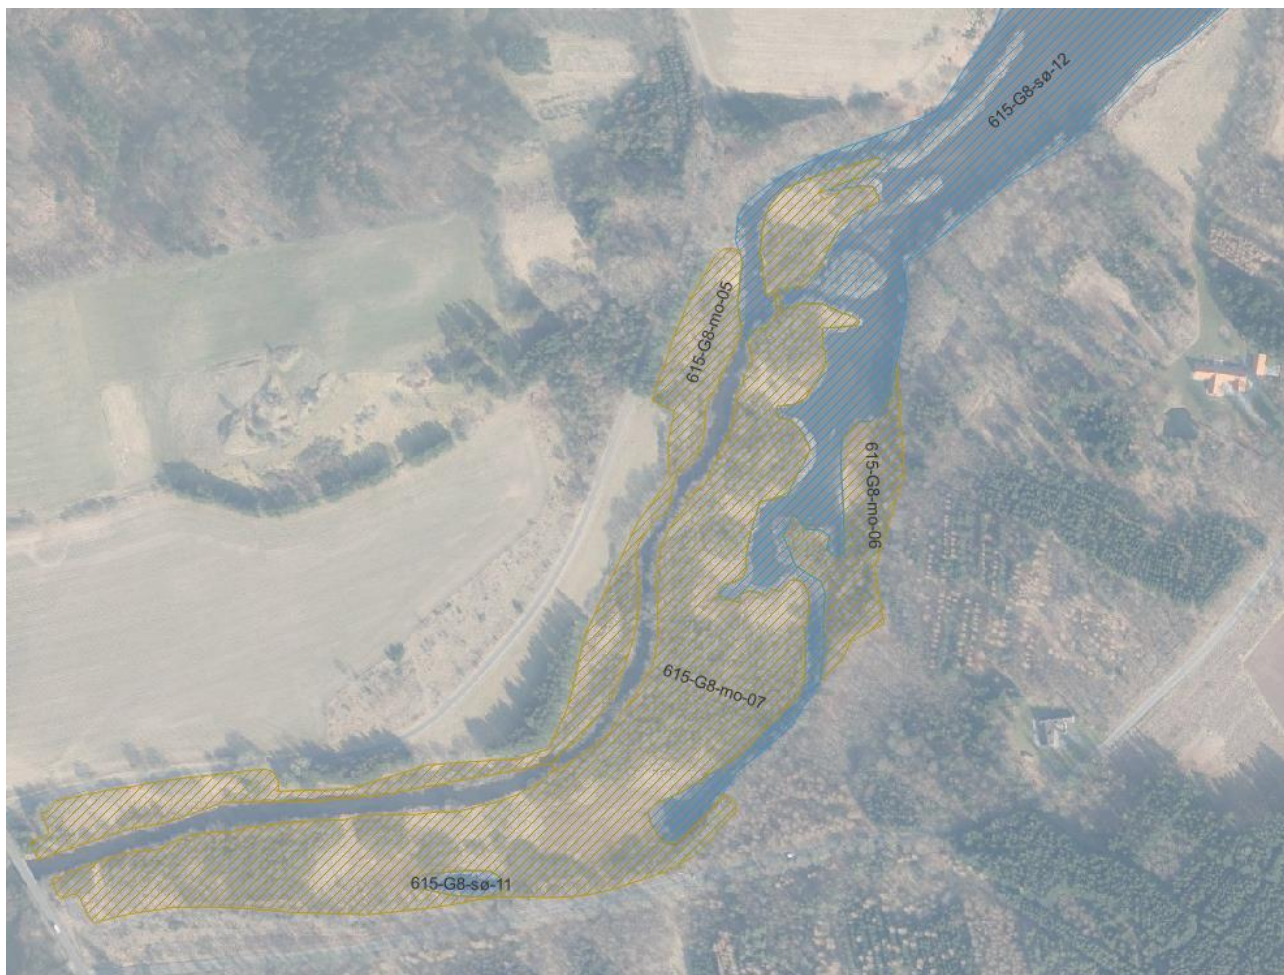
Figur 2. Luftfoto 2022. Naturområde i vestlig ende af Bredvad Sø.

**615-G8-mo-05** ligger nord for Gudenåen i opstrøms ende af Bredvad Sø. Mosen er langstrakt og forholdsvis smal. Terrænet bag mosen stiger markant mod den nærliggende landevej (Gammelstrupvej). Primært rørskov med småbevoksninger med

forskellige pilearter (primært gråpil). Mosen er i hydraulisk kontakt med Gudenåen, meget våd. Der foregår ingen pleje af denne mose.

**615-G8-sø-11** er en næringsrig, klarvandet sø med undervandsvegetation. Der blev ved besigtigelsen i 2012 registreret 4 arter af padder, herunder spidsnudet frø og stor vandsalamander. Søens placering fremgår af figur 2.

**615-G8-mo-06** er en mindre rørskovsmose på den østlige bred af Bredvad Sø. Mosen domineres af tagrør med kærstar. Står i hydraulisk kontakt med Gudenåen. Ensartet plantedække, ikke meget variation. Sydligste del skovdækket. For mosens udstrækning se figur 8. Af figur 9 ses foto af mosefladen med Bredvad sø i baggrunden

Der blev registreret 14 stjernearter fra mosen. Mosens placering fremgår af figur 2.

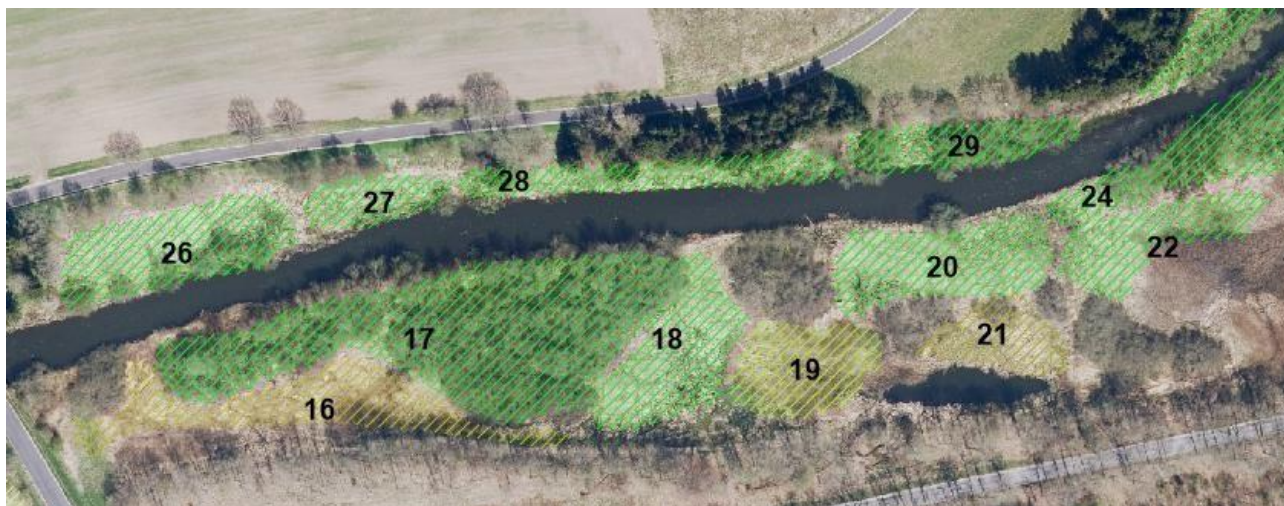
Figur 3. Luftfoto 2016 © DAF. Underinddeling af moser i Bredvad Sø.

Moseområdet er inddelt i en række underområder, hvilke fremgår af figur nedenfor og af figur 3.

27. Rørsump, ensartet tagrørsdække.

28. Rørsump ensartet rørgræs-dække.

29. Område med pilekrat. Urter i bunden. Ikke særligt artsrigt.

30. Rørsump med dominans af tagrør, nikkende star, bredbl. dunhammer, høj sødgræs.

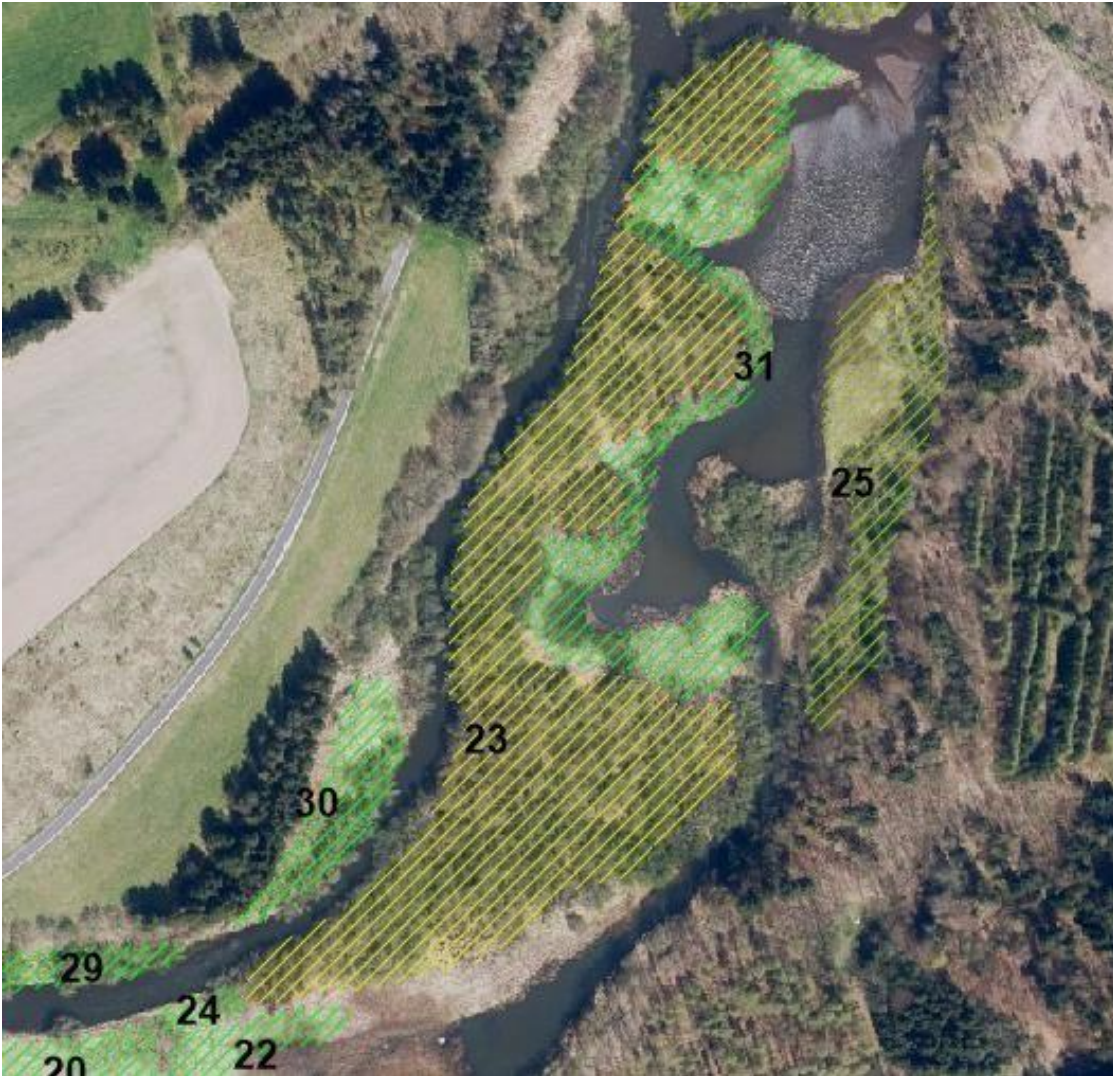
Figur 8. Luftfoto 2016 © DAF. Underinddeling af moser i Bredvad Sø.

31. Lysåben mosebræmme på øst/sydsiden af den store pilemose der går ud i Bredvad Sø. Mosebræmmen domineres af forskellige græsser og halvgræsser. Urter indimellem. Dunhammer, Rørgræs, kalmus, gifttyde, næbstar, vandmynte, gul iris, rørgræs, bittersød natskygge, skovkogleaks, kærsvovlrod, tagrør, høj sødgræs, grenet pindsvineknop, kærstar, vejbred skeblad, vandkarse. Se figur 8 for udstrækning

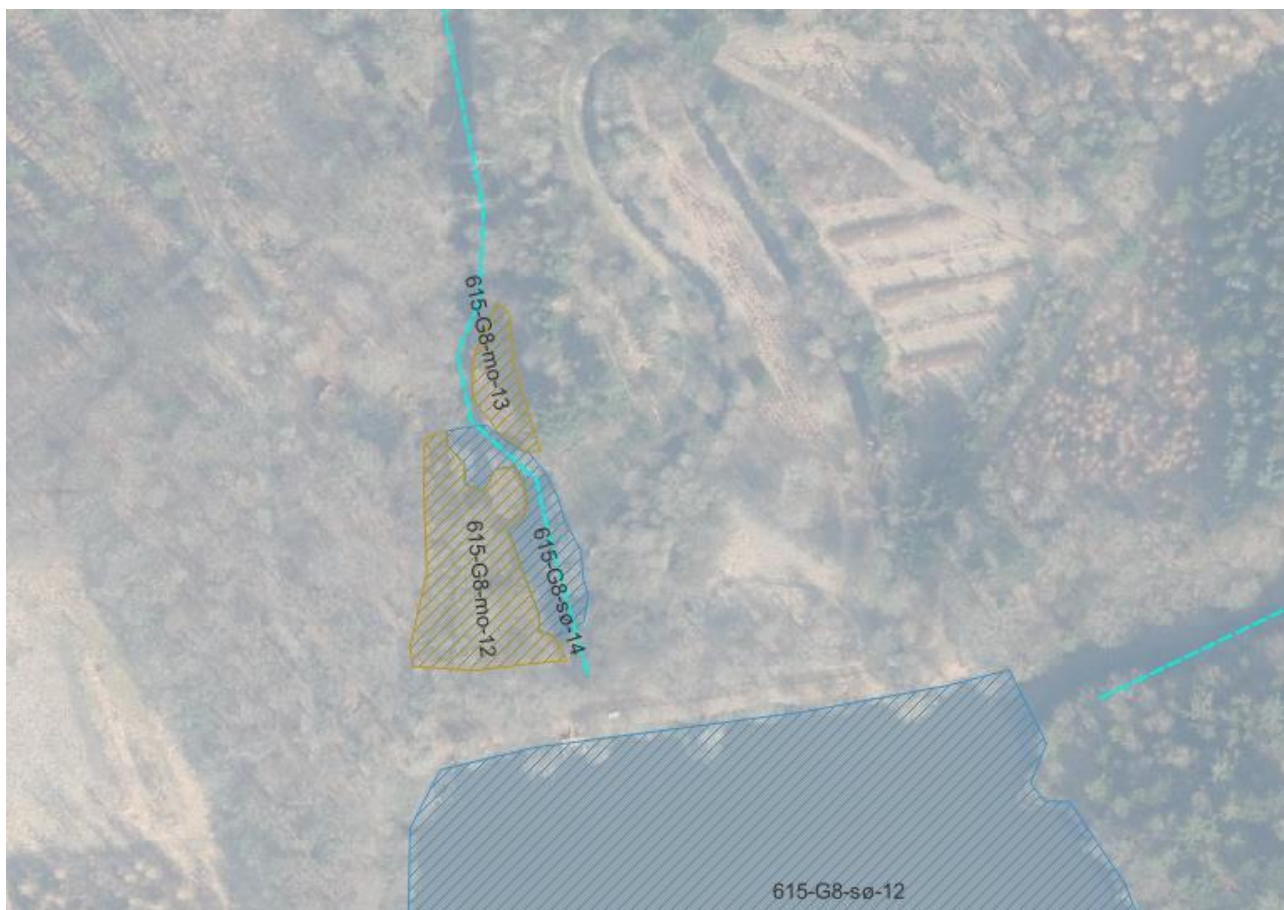
Figur 10. Luftfoto 2022 © DAF. § 3 beskyttede naturområder nedstrøms spærredæmning.

**615-G8-mo-12** er et mindre skovdækket moseareal med dominans af elletræer. Mosen er opstået i den oprindelige Gudenås forløb i forbindelse med at Gudenåen blev omlagt i 1923. Mosen er gennemgået af Horsens Kommune i 2017 og i 2023.

Mosens vestligste del er skovbevokset. Mod skræntfoden pibler det frem med trykvand. Den lavereliggende østlige skovbevoksede del står i hydrologisk kontakt med Døde Å. Den skovbevoksede del domineres i trælaget af rødæl. Urtelaget indeholder en lang række af forskellige arter af buske og urter, dog er stor nælde fremtrædende. Mosens østlige del består af en lysåben halvø, og som indeholder en varieret mosevegetation med både græsser og urter karakteristisk for lysåbne næringsbetingede moser. Mosens beliggenhed fremgår af figur 10.

**615-G8-mo-13** er besigtiget 2023 og kan beskrives som en lysåben næringspåvirket mose domineret af græsser (rørgræs og høj sød græs) iblandet få urter. Mosen står i hydrologisk kontakt med Døde Å. Mosens plantearter er alle arter, der klarer sig på næringspåvirkede lokaliteter. Mosens beliggenhed fremgår af figur 10.
