## Gennemgang beskyttet natur

Gudenåen er undersøgt af Miljøstyrelsen i forbindelse med Vandområdeplan 2021-2027. Vandløbsnære § 3 beskyttede naturområder langs Gudenåen på strækningen mellem Silkeborgvej og Bredvadmøllevej er besigtiget af Horsens Kommune i perioden 2012-2023. Ved den kommunale kortlægning er anvendt DCE'S metode til kortlægning af naturarealer (Faglig rapport dmu nr. 236; Naturtilstand på terrestriske naturarealer-besigtigelser af § 3-arealer).

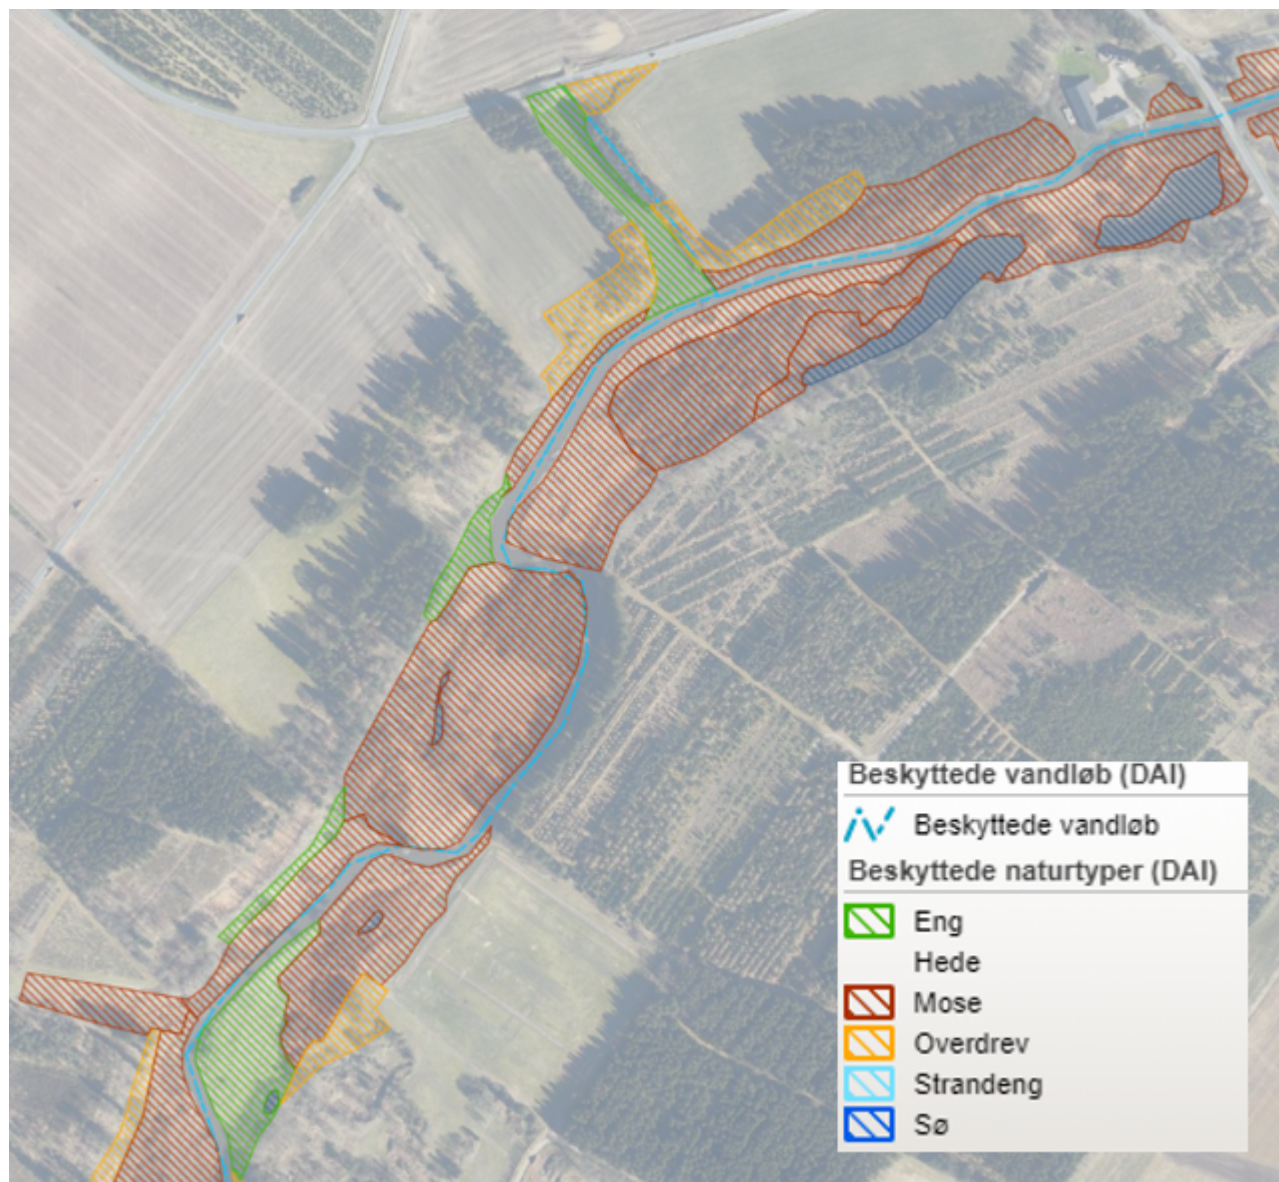
Figur 1. Luftfoto 2023. © SDFE. Oversigt over beskyttet natur i sydlig del af projektområdet.

Gudenåen og omkringliggende naturområder fremgår af figur 1 og 2 nedenfor.

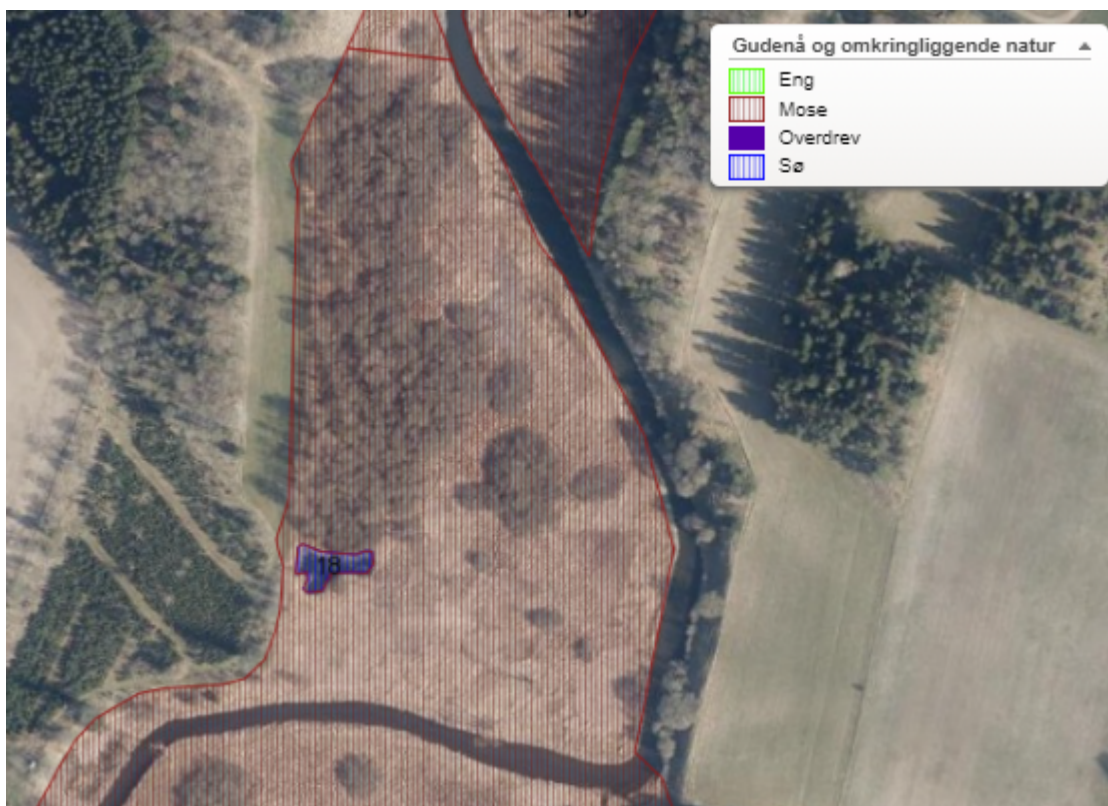
Figur 9. Luftfoto 2021 ©SDFE. Udstrækning af naturområde 17 og 18.

Naturområde 17 og 18 ses af Figur 9 nedenfor. Naturområde 17 er det store moseområde, der ligger omkring vandhul 18:
