Endelave Lynger Strand - badevandsprofil

Klassifikation: Badevandet er klassificeret som Udmærket. (Ny badevandsstation 2019)

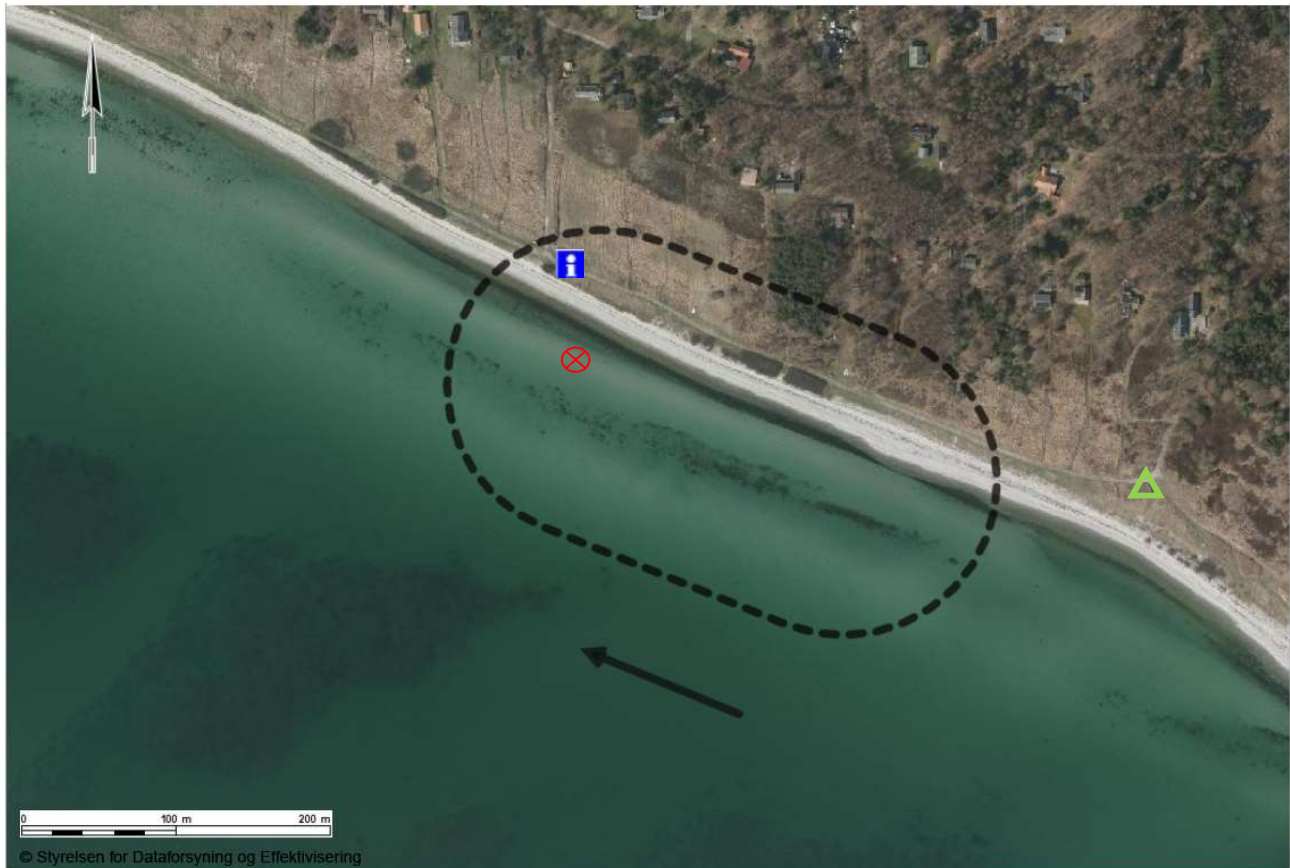
- Badeområde
- ⊗ Prøvetagningssted
- ⓘ Informationskilt
- ← Typisk strømretning
- △ Dræn udløb

Strandens udstrækning fremgår af kortet ovenfor. Stranden er ca. 350 m lang og består af et område af sand, der er ca. 10-15 meter bredt. I selve vandkanten og ca. 30-40 meter ud i vandet er der overvejende sandet med få større sten. Vanddybder fremgår af tekst ved kort.

Umiddelbart ved stationen er der en drænledning, der under kraftig nedbør kan medføre påvirkning af badevandskvaliteten med kraftig fortyndet spildevand. Der er tale om kortvarig forurening. Oftest vil forureningen maksimalt vare 3 døgn efter kraftig nedbør.
