Husodde Strand - Blå Flag

Husodde Strand - Badevandsprofil

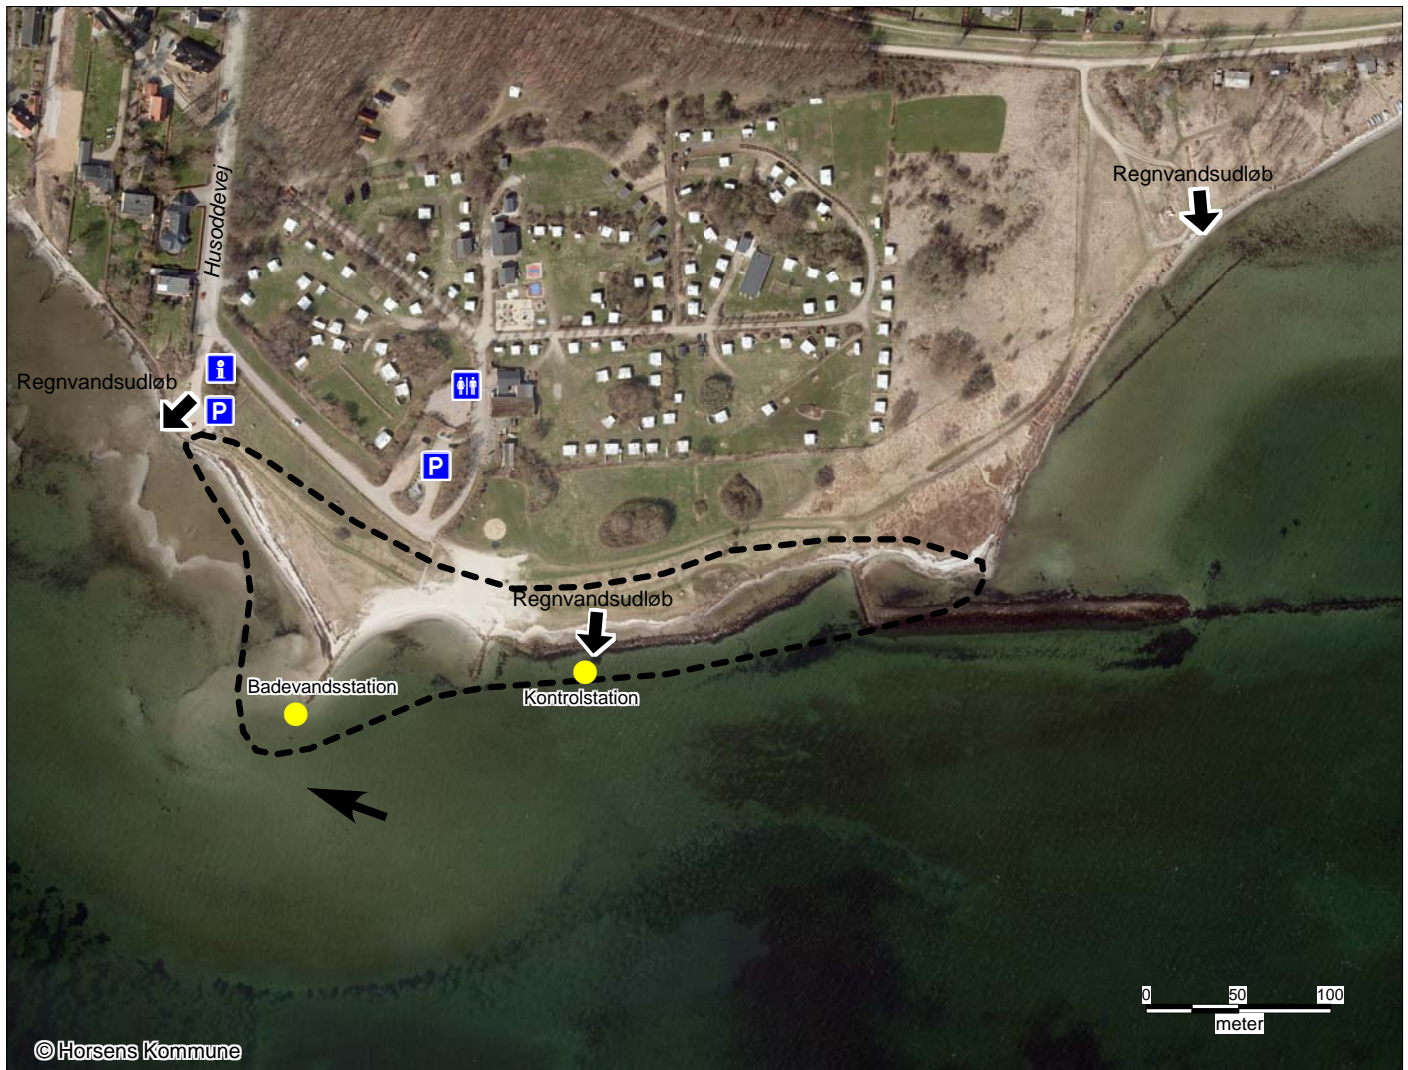
Klassifikation: Udmærket badevandskvalitet

Bund: Sandet

Dybdeforhold: Jævnt skrånende

Saltholdighed: ca. 1,8 ‰

Signaturforklaring

● Prøvetagningssted

P Parkering

Toilet

i Informationsskilt

➔ Typisk strømretning

⋯ Badeområde

Strandens udstrækning fremgår af kortet ovenfor. Stranden er ca. 700 m lang og består af et område af sand, der er ca. 2-10 meter bredt. I selve vandkanten og ca. 10-20 meter ud i vandet er der sand.

Vanddybder fremgår af tekst ved kort.
